UNIVERSIDAD
DE ATACAMA

PROPUESTA PLAN DE MEJORA DE UNA CORREA TRANSPORTADORA
CV-004 EN MINERA SPENCE, REGIÓN DE ANTOFAGASTA, CHILE

Trabajo de titulación presentado en conformidad a los requisitos para obtener el título
de Ing. en Mantenimiento Industrial

Copiapó, Chile 2023

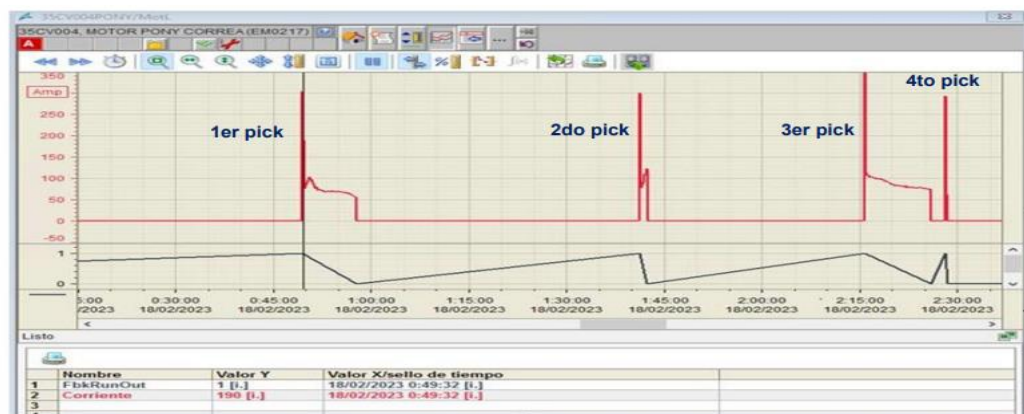
Ilustración 17: Gráficas de Corriente de Motor Pony

El deslizamiento prolongado entre correa y polea motriz durante 10 minutos eleva la temperatura debido a la fricción.

De acuerdo con las gráficas de corriente y on/off del motor pony se evidencia en tercer pick de corriente la operación del motor pony durante 10 minutos; sin embargo, posterior al evento de incendio, durante la inspección y levantamiento de daños se observa que la correa mantiene carga acumulada en gran parte de su recorrido (zona de carga), la cual debió ser desalojada durante los 10 minutos de operación del motor pony previo a la falla.

CAUSA DIRECTA	CONTRAMEDIDA
Deslizamiento prolongado de polea motriz durante accionamiento de partida lenta	Instalación de protección por resbalamiento / velocidad cero durante accionamiento con partida lenta e incorporar a la lógica de control
Se da partida lenta a la correa por 10 minutos y posteriormente dos minutos con motor principal, sin que se advierta que la correa no se mueve. Existiendo una comunicación deficiente entre operador CIO y Operador de terreno.	Establecer en procedimiento de operación de la correa las condiciones a validar desde terreno antes de la puesta en marcha de la correa Incluir filosofía de operación de la partida lenta en procedimiento de operación del motor pony previo a puesta en marcha del motor principal.
Excesiva fricción entre polea motriz y correa durante accionamiento con motor principal.	Verificar y ajustar tiempo de respuesta de sensores de protección (velocidad cero/deslizamiento con motor principal)

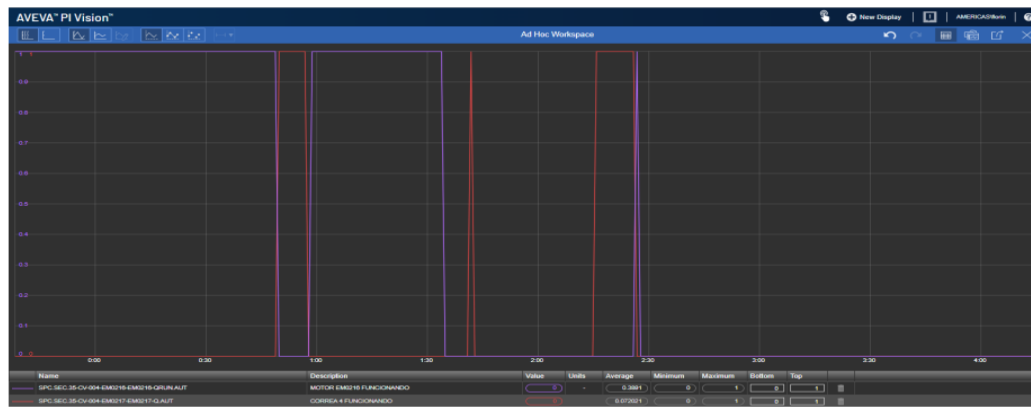
Ilustración 18: Gráficas on/off Motor Pony (roja) vs Motor Principal (morada)

Gráficas on/off motor pony (línea roja) vs motor principal (línea morada)

Se detecta comunicación deficiente entre CIO (centro integrado de operaciones) y Operadores, ya que de la revisión de comunicación por radio frecuencia registrada durante el evento, desde el inicio de la detención, las pruebas de recorrido realizadas en MH003 y durante los intentos de puesta en marcha de la correa, no se evidencia la confirmación desde terreno del vaciado completo de la correa, para avanzar en la puesta en marcha del motor principal de la correa (comunicación entre CIO y operaciones)

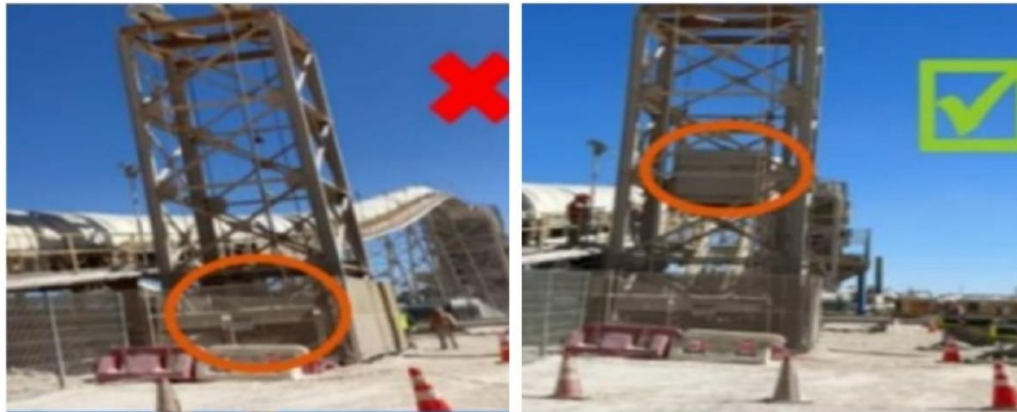
Ilustración 19: Posicionamiento de Contrapeso

Similar al evento de acuñamiento con carga registrado el 07 de octubre de 2022, la elongación de la correa transportadora supera la correa del carro tensor, generando que la correa trabaje con el contrapeso tocando piso.

Operación de correa con contrapeso tocando piso. Este punto no se pudo verificar, pero es una causa que se debe analizar	Evaluar correas con características técnicas que minimicen la elongación por sobre esfuerzo y que mantenga las características de la correa actual que evitan la falla de apertura de empalmes.

Se debe evaluar correas transportadoras con características técnicas que minimicen la elongación por sobre esfuerzo y que mantenga las características de la correa actual que evite la falla de abertura de empalme (Núcleo menor 9,2 mm)

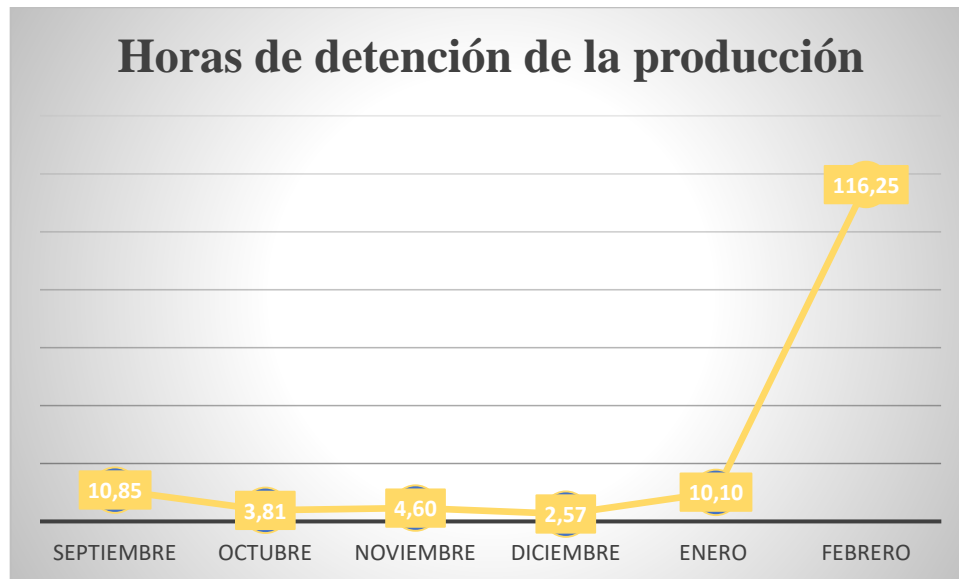
Ilustración 21: Gráfica de Horas de Detención por Mes

Considerando las horas de detención en el periodo de seis meses se puede mencionar que en los cinco meses anteriores a la falla catastrófica el promedio de horas detenidas es de 6,38 mensual, sin embargo, el mes de febrero supera el promedio en 109,87 horas, generando un impacto negativo en la producción del área.

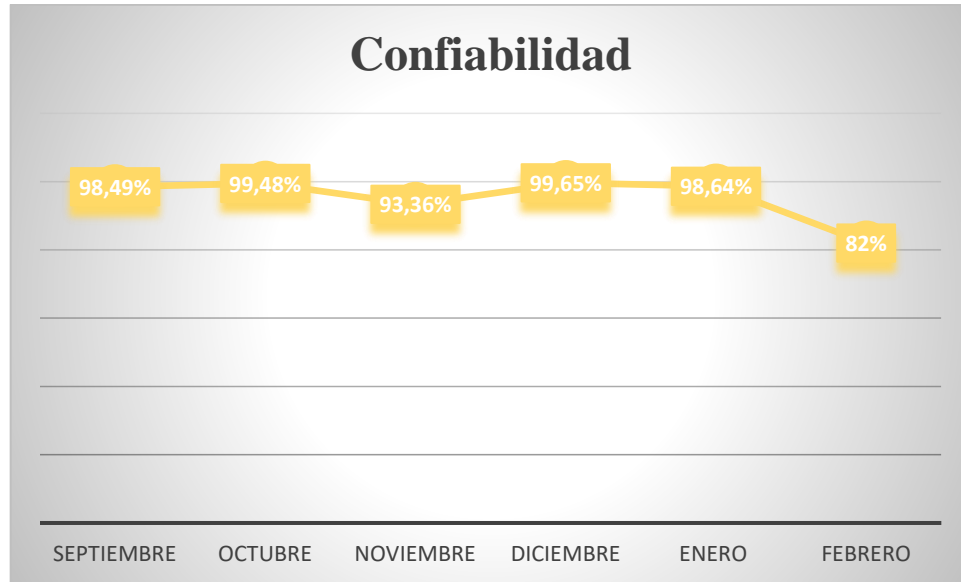
Ilustración 22: Gráfica de Confiabilidad por Mes, entre Septiembre de 2022 y Febrero de 2023

Considerando la confiabilidad en el periodo de seis meses se puede mencionar que en los cinco meses anteriores a la falla catastrófica el promedio de la confiabilidad del equipo es de 97,9 % mensual, sin embargo, el mes de febrero de 2023 baja considerablemente en un 15,7%
