**DESARROLLO DE UN PLAN DE MANTENIMIENTO PREDICTIVO EN EL
SISTEMA DE CORREAS TRANSPORTADORAS MODELO CT-10 DEL
PUERTO PUNTA TOTORALILLO EN LA COMPAÑÍA MINERA DEL
PACÍFICO S.A (CMP)**

Proyecto de titulación presentado en conformidad a los requisitos para obtener el título de
Ingeniero de Ejecución en Mantenimiento Industrial

Copiapó, Chile 2020

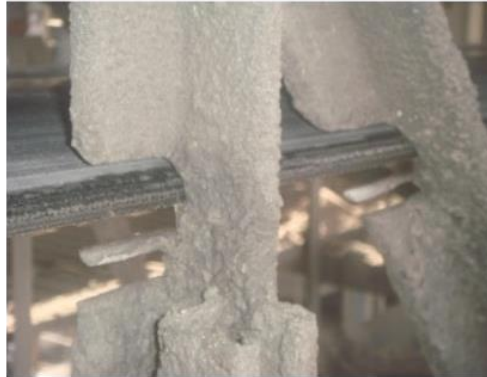
Figura N°3.5: Desvío de la cinta en uno o más puntos.

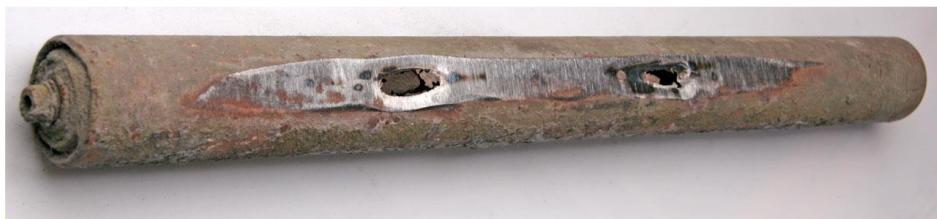
Figura N°3.6: Desgaste de rodillos o polines.

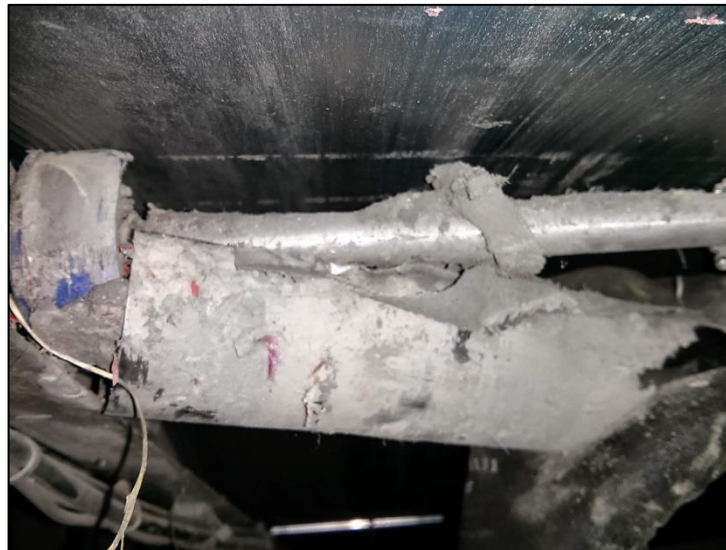
Figura N°3.7: Desgaste de estructura.

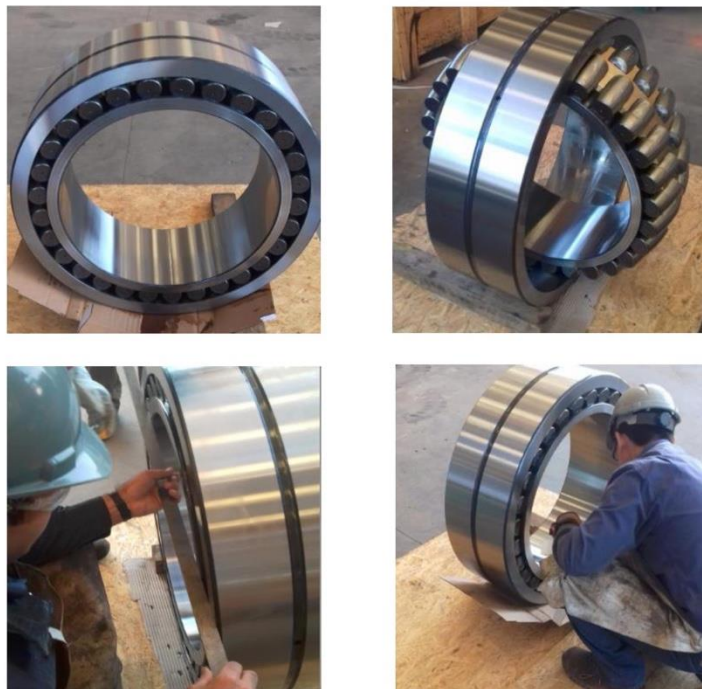
En primer lugar, el equipo de SKF liderado por el ITO Eduardo Parada, se encarga de revisar cada uno de los rodamientos, para ver si existen grietas al interior de los anillos, rodillos, jaula o algún desperfecto propio del traslado y comprobar sus dimensiones originales considerando el juego radial inicial que tiene cada uno de los rodamientos previo al montaje.

Imagen 1 Inspección de rodamiento SKF, mediciones, acciones de lubricación y limpieza.

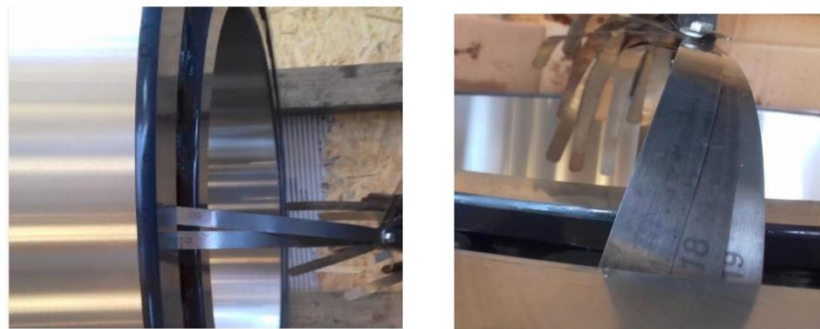
Posteriormente, el ITO Eduardo Parada se encarga de determinar el juego radial interno que poseen los rodamientos, utilizando galgas o feelers, determinando para el rodamiento en la zona fija posee un juego de 530 μm y para la zona móvil un juego de 560 μm aproximadamente. Cabe señalar que esta medición se realiza a modo de seguridad para tener referencia del juego que puede existir en el rodamiento montado a la polea previo al ajuste.

Imagen 2 Juego radial interno previo al montaje, a la izquierda corresponde a la zona fija y a la derecha zona móvil.

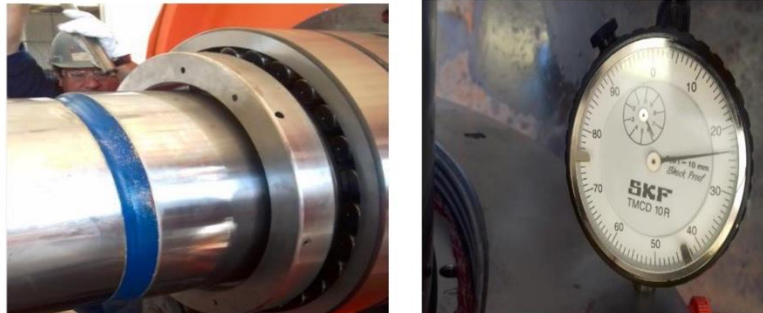
Luego se procede a apretar la tuerca hidráulica previo al ajuste, .Considerando según SKF que el ajuste que debe realizarse es igual a 11 mm aproximadamente, con una presión inicial de la tuerca de 1.89 MPa. De acuerdo a lo anterior, se procede a bombear con la bomba Hydraulik pump SKF el interior de la tuerca para que esta ejerza presión mediante un pistón al anillo interior del rodamiento, donde este se dilata provocando la disminución del juego radial interno. El avance del pistón de la tuerca será medido con un reloj comparador que se instala en un costado de la tuerca, lo antes descrito es señalado en la siguiente secuencia.

Imagen 14 Izq. Apriete tuerca hidráulica sobre rodamiento fijo, Der. Reloj comparador montado en tuerca hidráulica

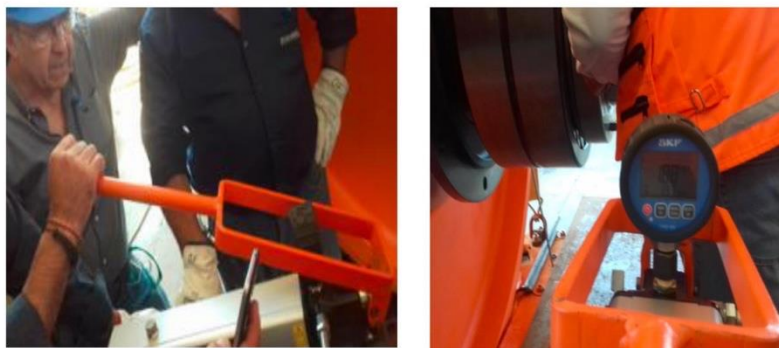
Imagen 15 Izq. Bombeo de bomba hidráulica accionada manualmente, Der. Manómetro marcando la presión de referencia 1.89 MPa.

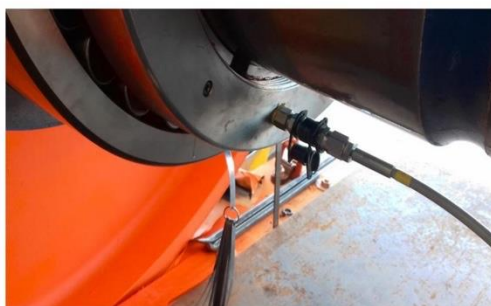
Posterior al ajuste de los rodamientos para la zona fija y móvil, Eduardo Parada verifica nuevamente el juego radial interno determinando que para la zona fija el juego radial interno comenzó de 530 μm a 250 μm y para la zona móvil de 560 μm a 300 μm , los cuales están entre los rangos establecidos.

Imagen 16 Determinación de juego radial interno final para rodamiento fijo.

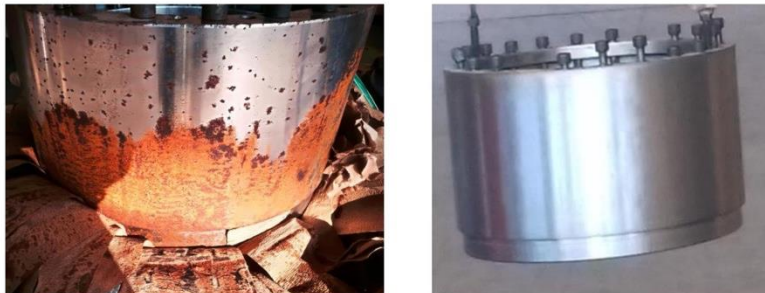
En este montaje se considera limpiar la zona del eje para la zona móvil, el manguito cónico enviado por MLP llegó con desperfectos de oxidación, por lo tanto se utilizó un manguito cónico nuevo.

Imagen 20 manguito oxidado y manguito nuevo.

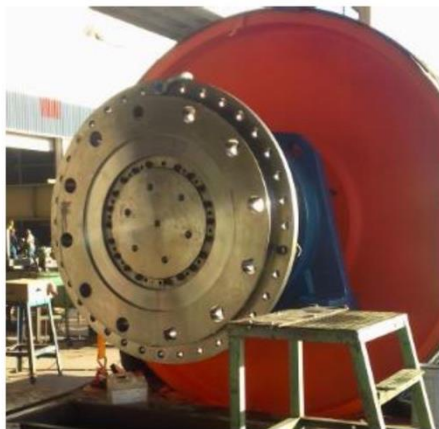
Este conjunto se monta sobre el eje y son torquados los 20 pernos M20 x 12.9 con un torque de 690 Nm.

Imagen 22 Montaje del manguito Bikon Hydro-press con el machón Bikon.
