UNIVERSIDAD  
**DE ATACAMA**

**INTERVENCIÓN EN BOMBAS CON PLAN DE MEJORAMIENTO  
CONTINUO EN PLANTA CONCENTRADORA**

Proyecto de titulación para optar al título de Ingeniero de Ejecución en  
Mantenimiento Industrial

Copiapó, Chile 2018

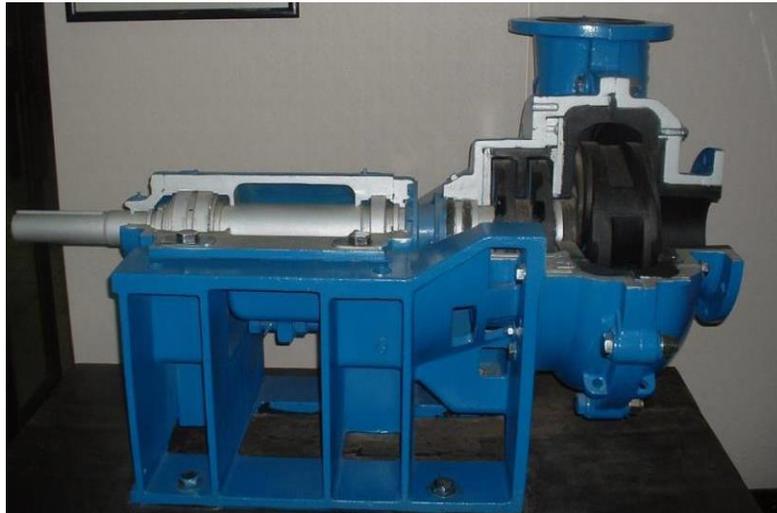
**Figura N° 4.1. Bomba Warman tipo SRH-SRC.**

#### **4.1.2.- Bombas Warman tipo SRH-SRC.**

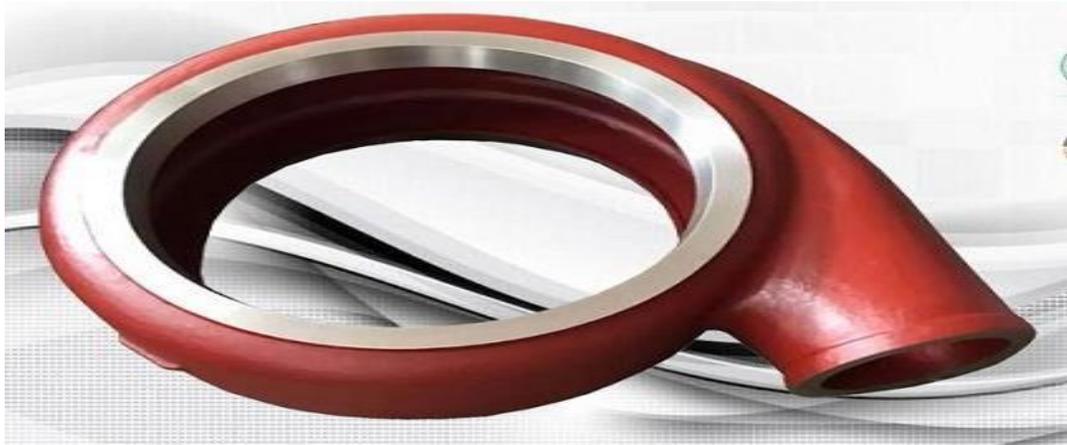
**Figura N° 4.7. Revestimiento opcional voluta metálica.**

Revestimiento metálico Voluta, utilizado en el primer caso de mejora continua de la tesis.

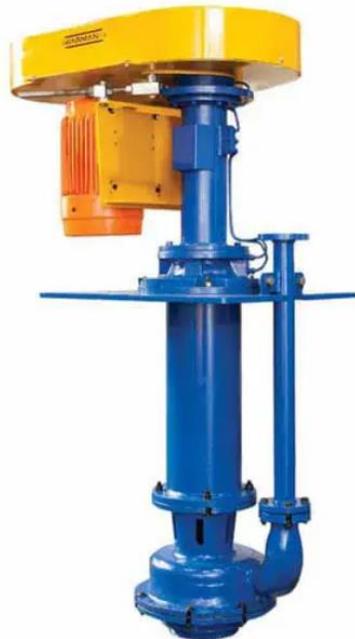
**Figura N°4.10. Bombas Warman tipo galigher 5000 (bombas de piscinas).**

- Se utilizan principalmente en aplicaciones de sumidero, pulpeo de rebalses, evacuación de piscinas.
- Estas pueden contar con revestimientos elastómeros como metálicos, lo que las acondiciona para ambientes abrasivos, ácidos, básicos y otros.
- Flujos hasta 550 m<sup>3</sup>/hrs.

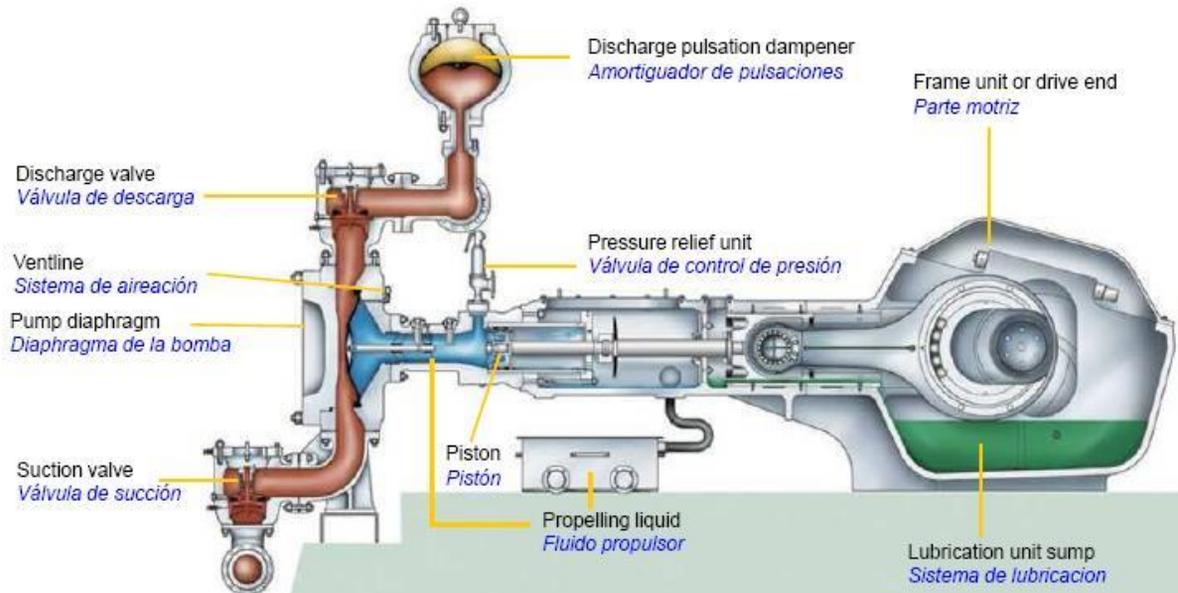
**Figura N° 4.1.1. Funcionamiento de bomba geho (desplazamiento positivo)**

- Bombas de desplazamiento positivo, pistón diafragma.

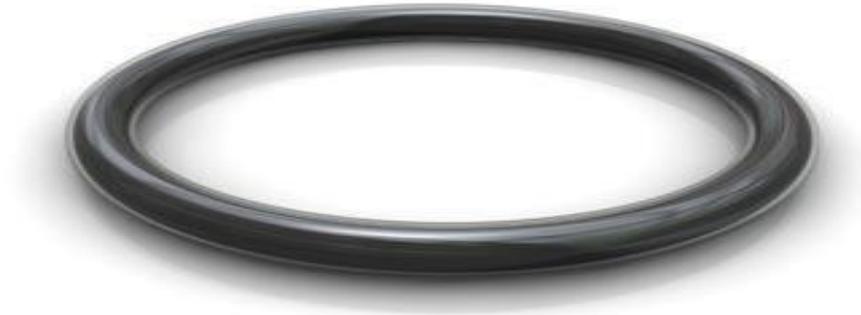
**Figura N° 5.2. O'Rings.**

- O'rings de nitrilo, epdm, viton, etc. Sellos para piezas fijas.

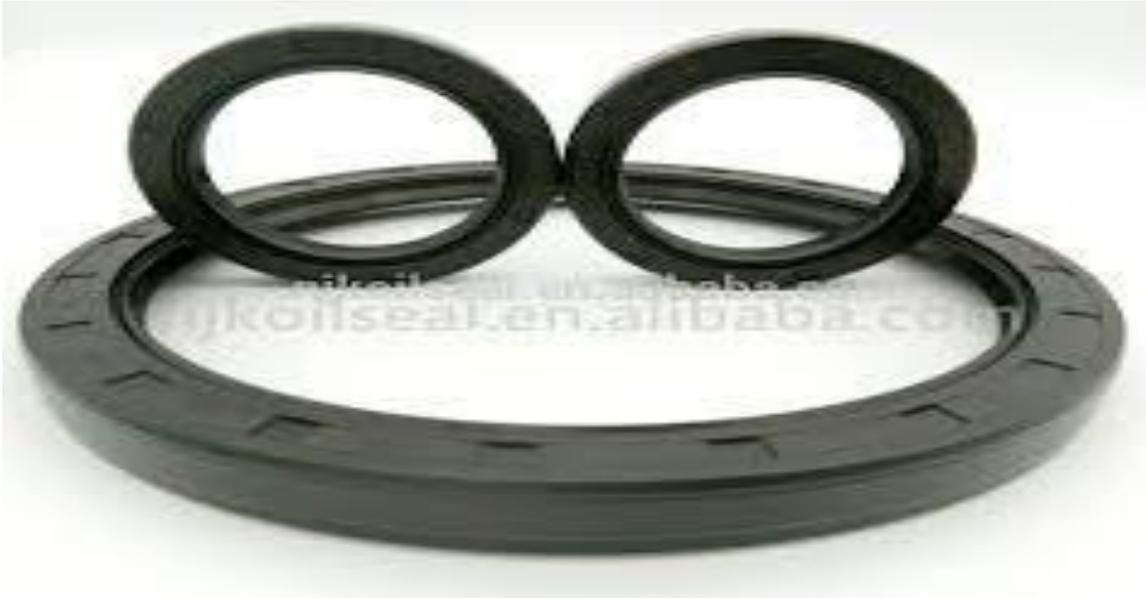
**Figura N° 5.5. Retenes.**

- Uno de los sellados más comunes entre una parte fija y una móvil, son los retenes.

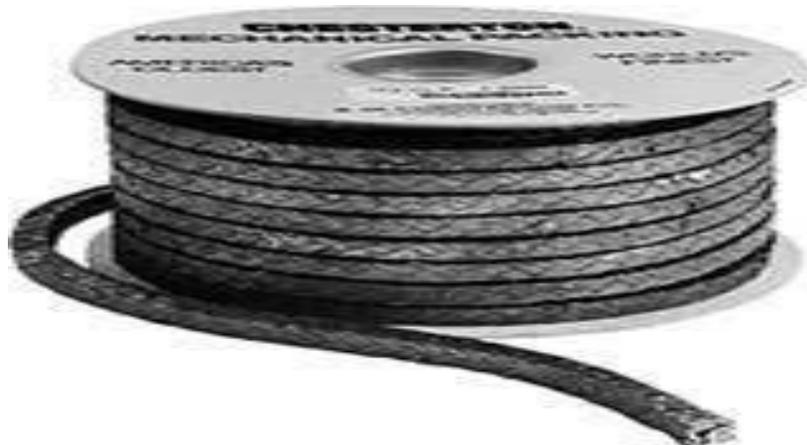
**Figura N° 5.6. Prensa estopa.**

· Sello muy utilizado en bombas de plantas, trabajo húmedo con un goteo constante de refrigeración en el eje de la bomba.

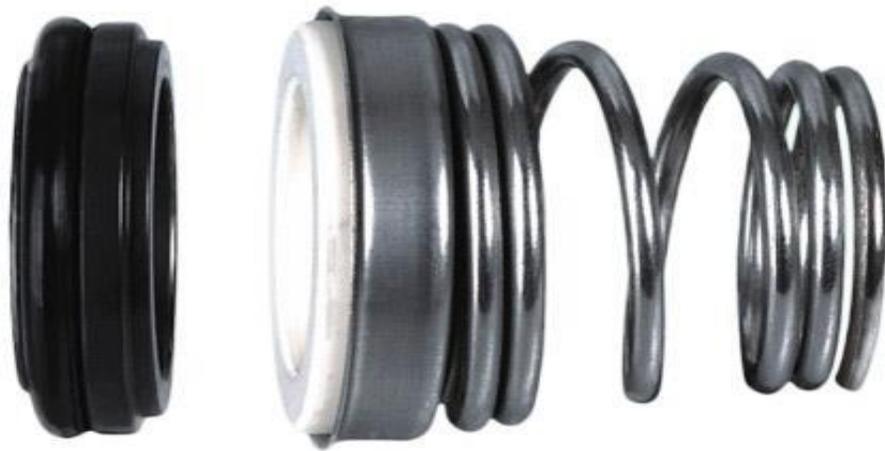
**Figura N° 5.7. Sello mono resorte.**

- Sello muy utilizado en bombas centrífugas, helicoidales, verticales, etc. Es un sellado entre superficies de contacto denominadas espejos.

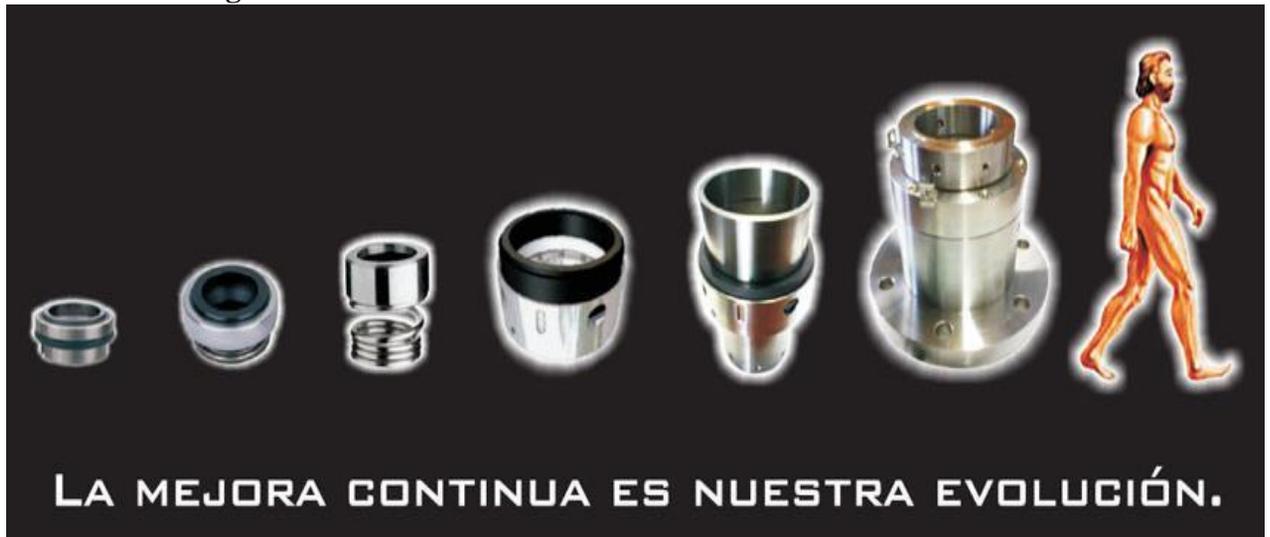
**Figura N° 5.8. Evolución del sello mecánico.**

- Fabricación de sellos espejos de cerámicos, carbono, tungsteno, etc. Ajustados con resorte, hasta llegar al Sello Mecánico con pasajes internos de refrigeración. Aumentando su durabilidad en el tiempo y de libre mantenimiento.

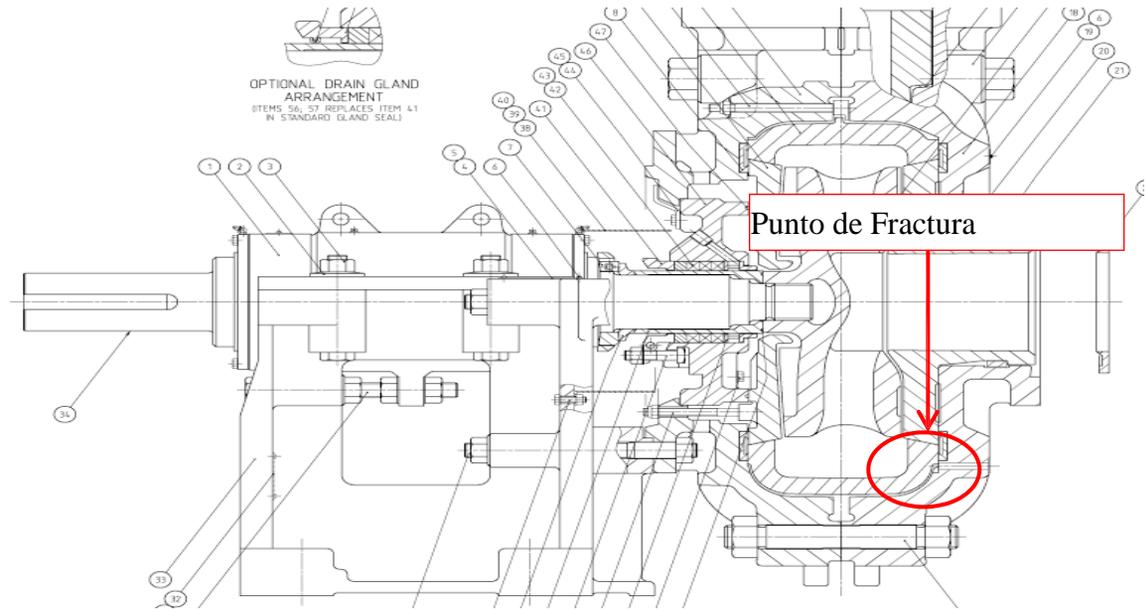
Figura N°6.1. Último tren de bombas de alta presión.

Bomba centrífuga de alta presión, que impulsa el concentrado de hierro hacia el Puerto Punta Totoralillo, a través del ducto de concentrado, llamado concentraducto.

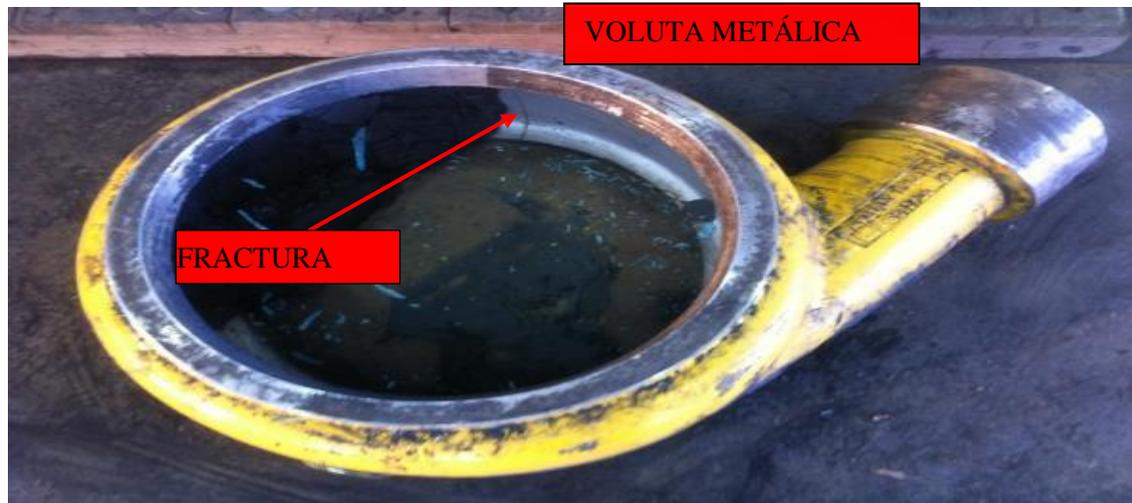
**Figura N°6.2. Fractura de revestimiento metálico (voluta).**

Han existido reiteradas fracturas de los revestimientos metálicos (Volutas), por lo que se requiere una pronta necesidad de normalizar este último tren de bomba, que es el más importante por llevar el concentrado final a Puerto Punta Totoralillo. Se solicita ayuda al vendedor de la marca para una posible solución, por lo que se realizaron todos los cambios de acuerdo con el fabricante en los torques correspondientes, sin tener una respuesta al problema, debido a que se siguen fracturando sólo al recibir la carga sin entrar en operación. Pero al momento de contar con una sola bomba buena en operación hacia el puerto, de las cuatro que componen el tren de bomba, se entrega una solución técnica, por parte de los integrantes de esta mejora continua, la cual detecta que el asiento cónico de la voluta donde se encuentra con los platos de succión y marco (Frame), existe una altura mínima en el plato que al momento de estar instalado en la voluta y ser torquados, de acuerdo a su conicidad excede su presión contra la voluta, sin quebrarla al momento de armar, pero al momento de recibir la carga sin necesidad de poner en servicio la bomba esta se quiebra. La solución es suplir esa altura mínima con empaquetadura de 1/8 de Pulgada, esto genera que la conicidad del plato no exceda su presión sobre la voluta.

Revestimiento metálico (voluta) fracturado, 3 KIT cambiados los 3 presentaron la misma falla. No logran operar.

<b>Problema N°1</b>			
5 ¿Por qué?			
¿Por qué fuga la bomba?	¿Por qué se fractura la voluta?	¿Por qué hay exceso de torque?	Se realiza armado de acuerdo con los torques recomendados por fabricante.
5 ¿Por qué?			
¿Por qué se fractura la voluta, solo al recibir la carga?	¿Por qué el metal esta con mucha tensión?	¿Por qué el plato tiene una pequeña altura sobre la voluta? ¿Cómo el asentamiento es cónico, se ajusta demasiado al torqurear?	
Análisis causa de raíz. La altura del plato y el asentamiento cónico permite un ajuste excesivo.

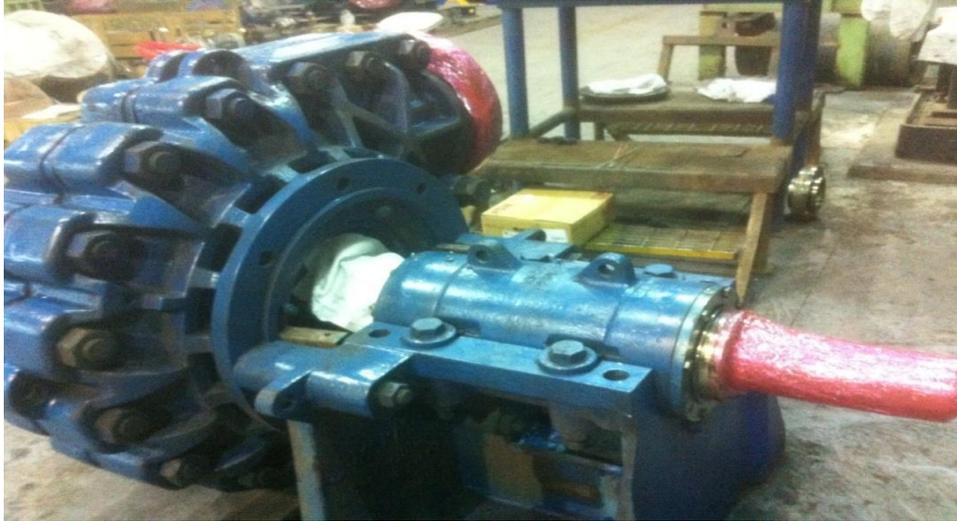
**Figura N°6.5. Bomba de alta presión del último tren de bomba.**

Bomba de alta presión del último tren de bomba de envío de concentrado a puerto.

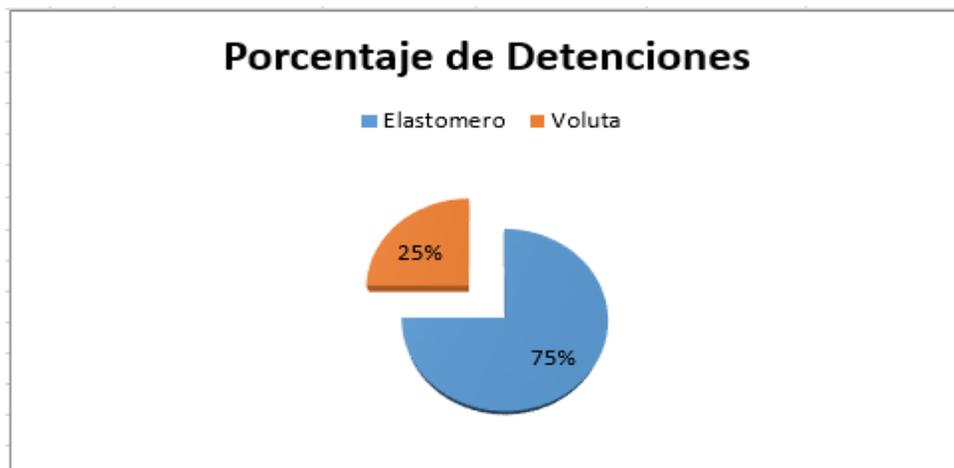
**Gráfico N°6.1. Porcentaje de detenciones**

- En 18 meses de operación, existen 6 detenciones para realizar cambios de revestimientos elastómeros V/S solo 2 cambios de volutas metálicas.

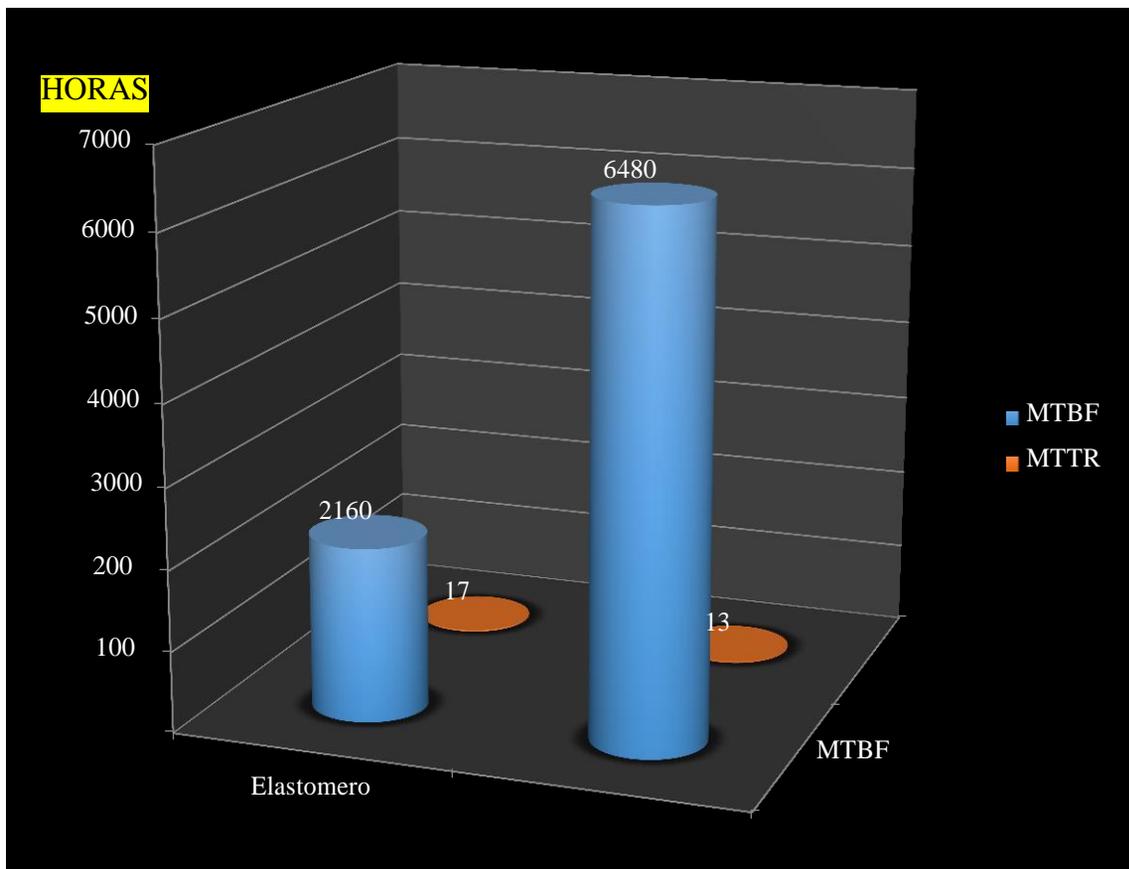
**Gráfico N°6.2. MTBF y MTTR**

- Tiempo medio entre falla (tiempo intercambio de repuesto) del revestimiento elastómero es cada 2160 horas. Siendo el tiempo medio entre falla o tiempo de intervención de la voluta metálica es de cada 6480 horas.

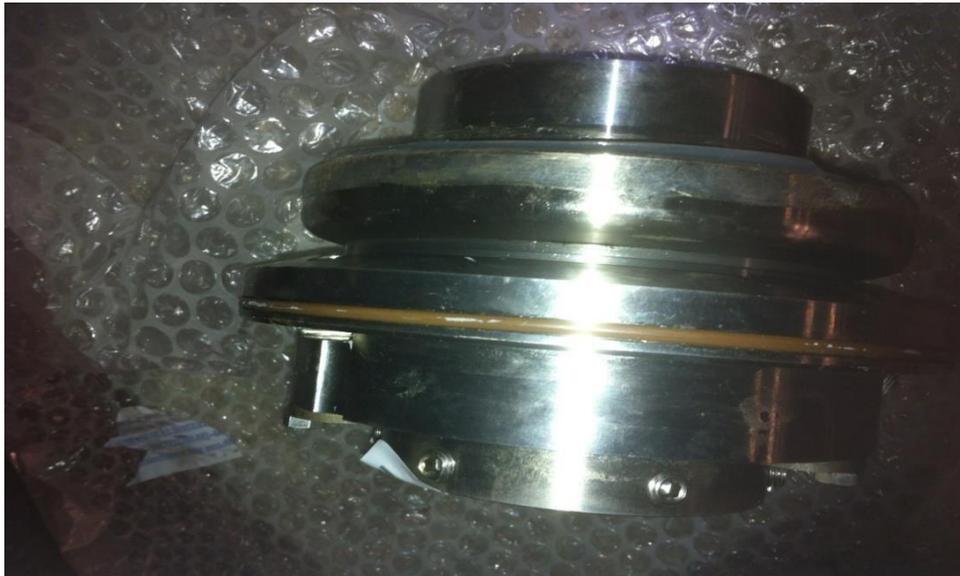
**Figura N°6.9. Imagen de sello mecánico DRIMAX.**

Este sello es un avance de la ingeniería en los sellos mecánicos conocido, su costo es más elevado, pero de libre mantención, no necesita ajustes semanales ni cambios periódicos de empaquetaduras, donde necesariamente se debe detener el equipo al tener sellos de prensa estopa. Este sello puede trabajar mínimo libremente 6 meses con un caudal de agua sello bajísimo ya que no necesita agua a presión como el sello prensa estopa, el agua es solo para refrigerar.

**Fuente:** Imagen capturada de sello original nuevo de planta.

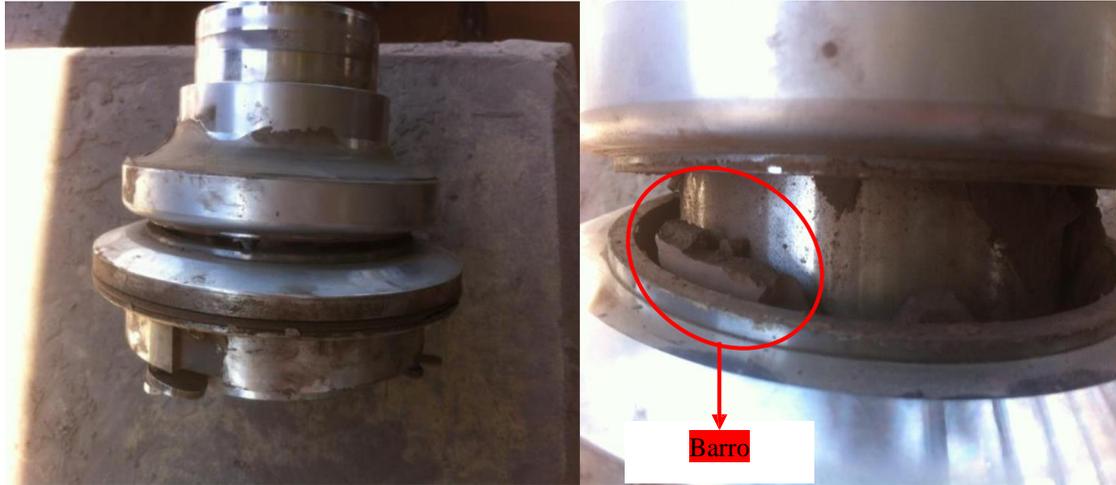
**Figura N°6.10. Imagen interior del barro incrustado en la cámara de refrigeración del sello mecánico DRIMAX.**

El barro mostrado en la imagen ingresa del agua de la línea de refrigeración y se aloja bajo el labio del retén, generando fricción y actúa en forma de lija generando desprendimiento del labio del retén. Ocasionando fugas y pérdidas por el retén.

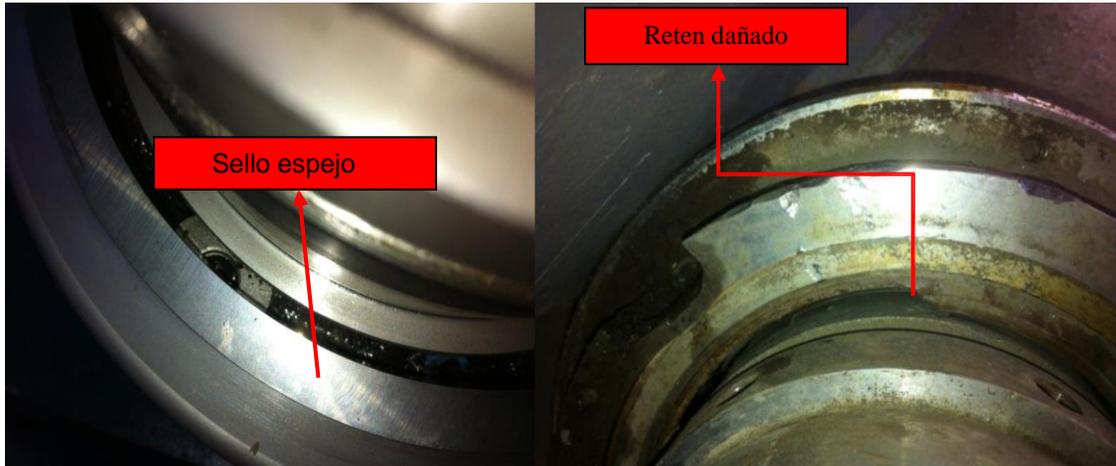
**Figura N°6.11. Retén dañado en sello mecánico DRIMAX.**

Al desmontar sellos, hay presencia de material en el interior del sello y el retén mordido con desprendimiento de material generando filtración (el particulado actúa como una pasta abrasiva entre las superficies de contacto al estar trabajando).

Como se observa no se alcanzó a dañar los espejos del sello, se propone la idea de recuperar y comprar retenes dañados (anteriormente se cambiaba completo el sello), y en el caso que los sellos espejos presentaran daños, estos también se pueden recuperar del mismo modo que se recuperan las bombas hidráulicas de pistones (Lapeado). Los integrantes de esta segunda mejora continua solicitan la gestión de la adquisición de retenes y realizar recuperación.

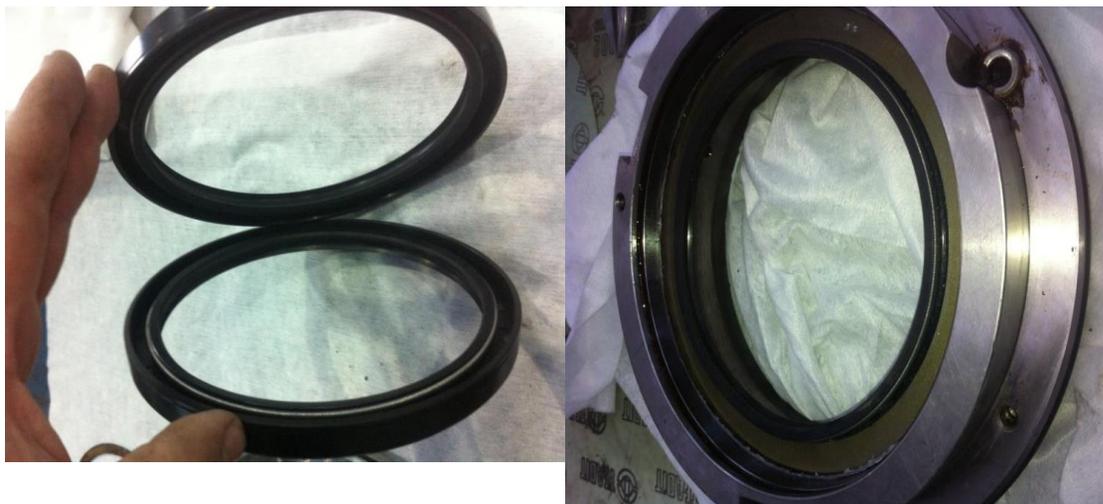
**Figura N°6.12. Retener opuestos.**

Como no se podrá mejorar la condición del agua sello que permanece con barro, se decide proteger el sello mecánico internamente del ingreso de agentes contaminantes a la cámara refrigerante. Se realiza la instalación de 2 retenes opuestos, como necesitamos un bajo caudal de refrigeración, (no como los sellos de prensa estopa, que necesitan una elevada presión de agua de sello), los retenes son solo para evitar que se introduzca barro interior-exterior ajustando el resorte, solo es para lavar y refrigerar internamente la cámara, no es necesario agua a presión. El sello es completamente desarmado, todas sus piezas son lavadas y se pulen levemente los espejos a traslape, se realiza el armado de un sello el cual será utilizado como prueba, quedando en etapa de seguimiento.

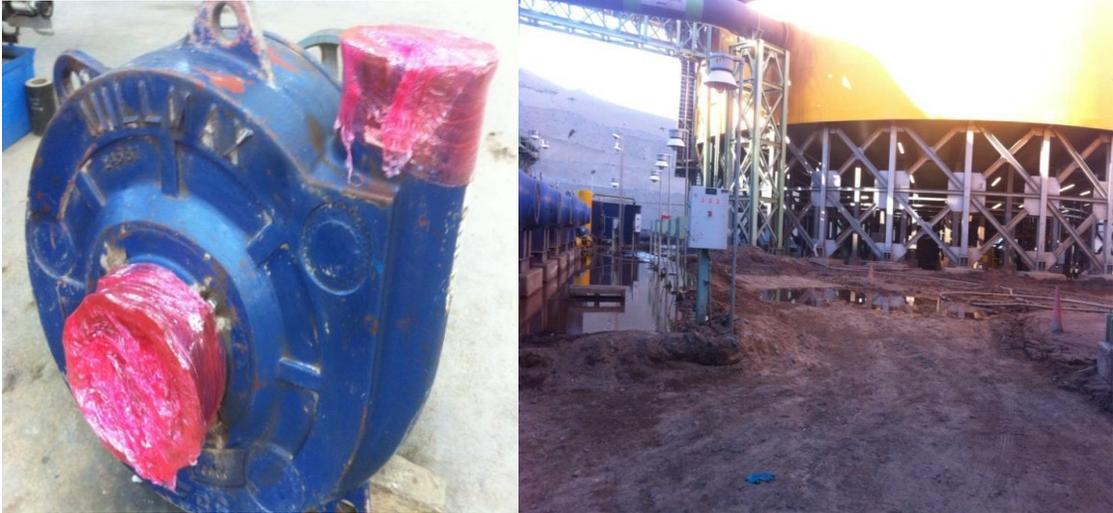
**Figura N°6.13. Bomba reparada.**

Desde Servicio Técnico de Taller CNN-CAP la bomba FLSmidth Millmax es reparada con sello mecánico recuperado-modificado para poner a prueba, es entregada a la unidad de área húmeda espesadores y es enviada a ser instalada en bomba N°4 espesador N°1.

Con monitoreo y seguimiento desde la puesta en marcha (actualmente 6 meses de operación libre de mantenimiento).

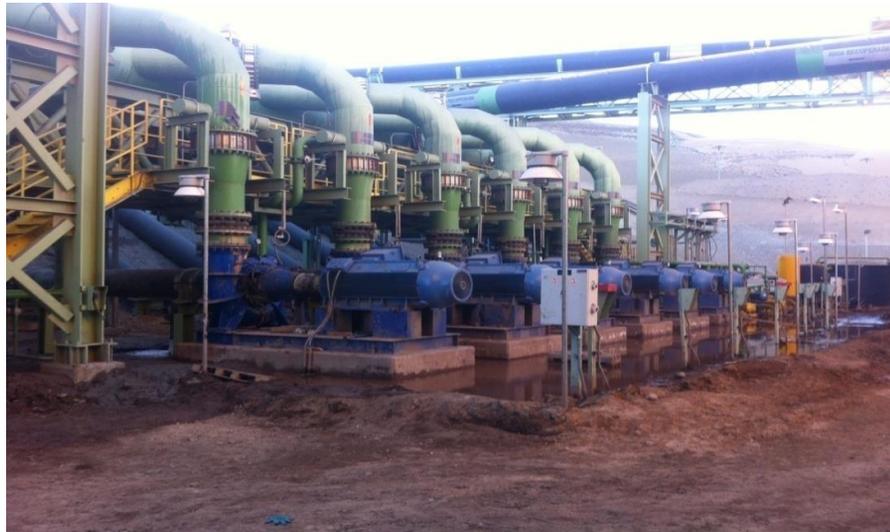
**Figura N°6.14. Tren de bombas de agua de proceso KSB-SPY (Sentinas).**

Punto crítico de esta estación de bombas, es que al tener bombas fuera de servicio en esta línea afecta directamente en el proceso de la planta. Disminuyendo su capacidad de producción, ya que este tren de bombas abastece con el agua de proceso, la cual es vital para el trabajo de la planta.

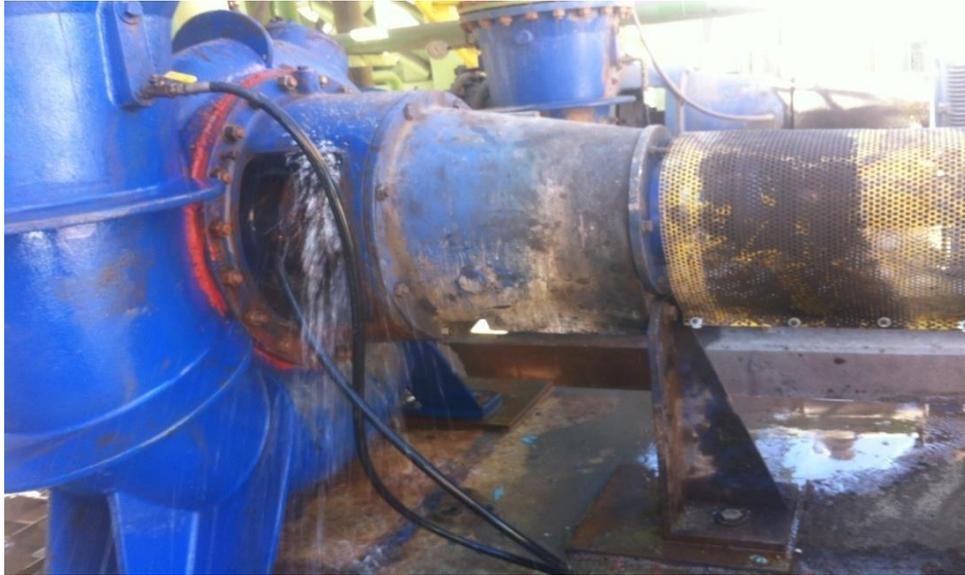
**Figura N°6.15. Agua de la prensa estopa.**

El agua de la prensa estopa actúa continuamente en forma directa sobre la tapa de la caja porta rodamientos, ingresando al interior de generando oxidación, pérdida de lubricación y corrosión en el interior. Transformándose en una falla en cadena catastrófica y en aumento, acortando la vida útil de los componentes del equipo. Además de incrementar el costo hídrico del agua en la planta.

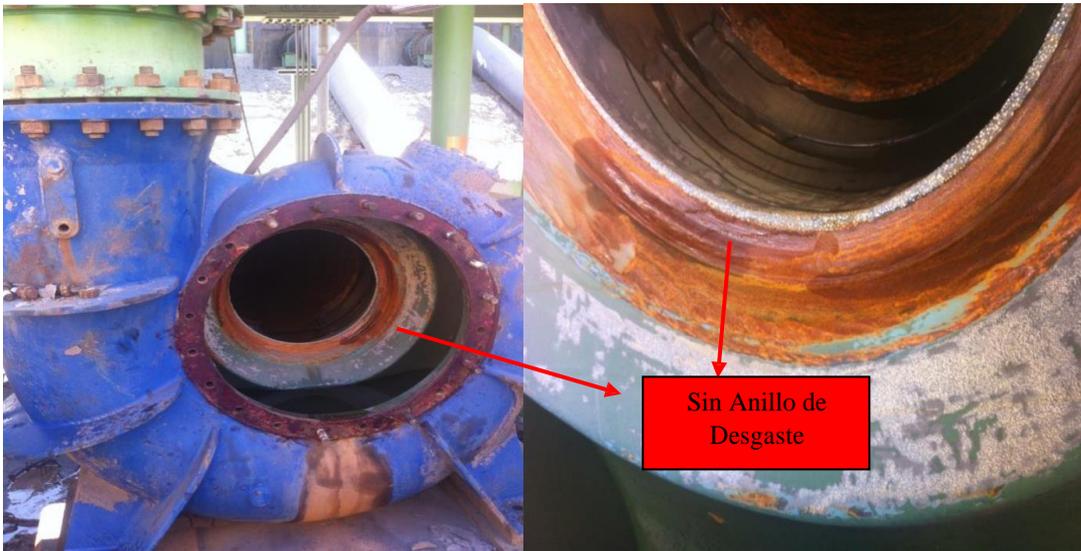
**Figura N° 6.16. Desgaste abrasivo en carcasa.**

Luego de desmontar la caja porta rodamientos, se observa la carcasa dañada y que trabajo sin anillo, generando ineficiencia en la bomba y cargas de recirculación en el rodete (Por ningún motivo se debe autorizar instalación sin anillo, ya sea el de carcasa o rodete).

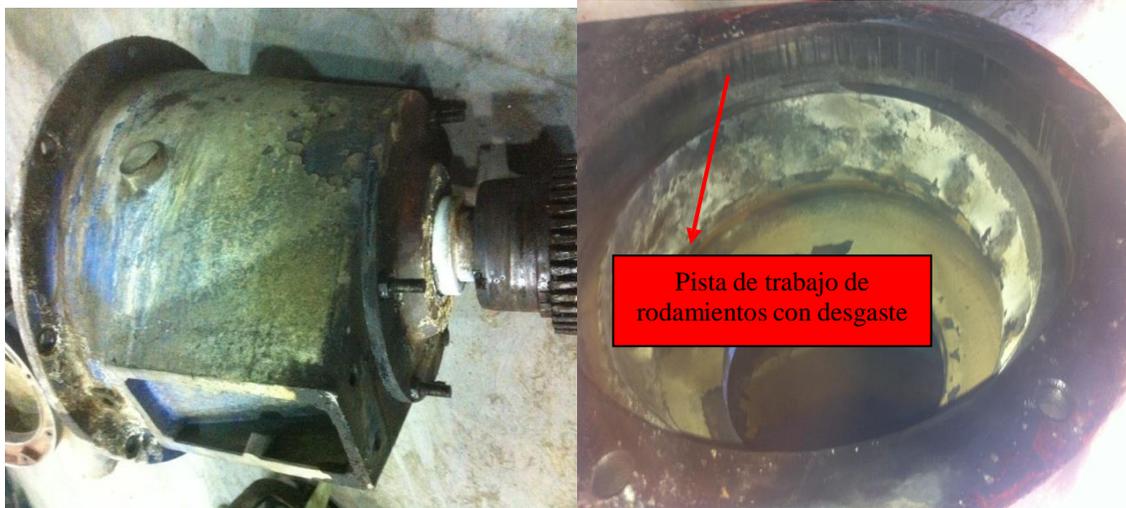
Figura N°6.17. Desgaste en pista de trabajo de rodamientos en la caja porta rodamientos.

Por altas temperaturas se producen deformaciones, es necesario enviar a rectificar y recuperar las pistas de trabajo de los rodamientos (Enviar caja y rodamientos nuevos a maestranza, para control dimensional y metalizado).

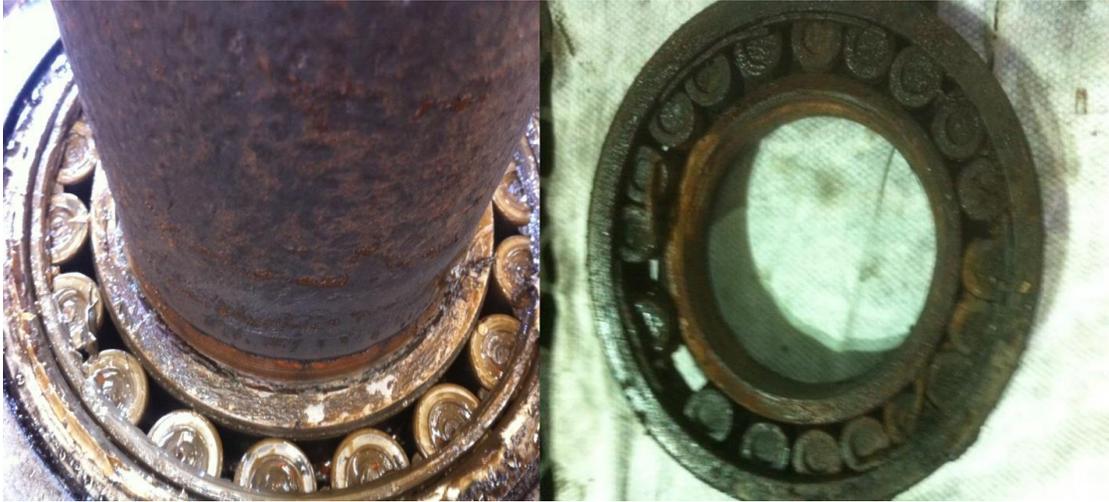
**Figura N° 6.18. Desgaste en rodamientos.**

Rodamiento de la caja, con evidente ingreso de agua lo cual diluye y emulsiona la grasa haciéndola perder sus propiedades de lubricante, generando temperatura de trabajo por la falta de la grasa. Llevando a los rodamientos a su destrucción total.

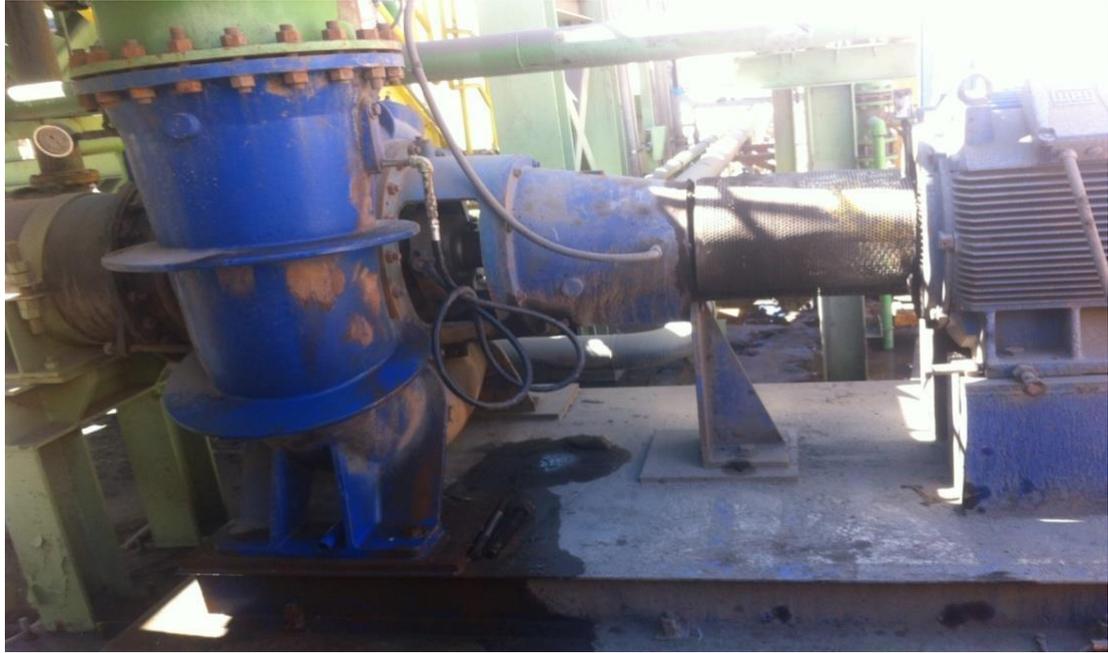
**Figura N°6.19. Sello mecánico recuperado.**

Debido al daño irrecuperable que se genera al interior de la caja porta rodamientos, los integrantes de la tercera mejora continua de la presente tesis, deciden recuperar y poner en servicio un sello mecánico que recuperaron. Transformándose en el último sello mecánico instalado en las bombas sentinas, después de haber cambiado todas las bombas de este tren a sello prensa estopa. El sello mecánico es instalado en bomba N°148 del tren de bomba de agua de proceso de la planta. Confirmando y ratificando lo sostenido por los integrantes de la presente tesis, sobre la eficiencia de los sellos mecánicos cuando son bien utilizados y la reducción del consumo hídrico como se aprecia en la figura (ninguna gota de agua en el piso del equipo). Actualmente 9 meses de operación Libre de mantenimiento y un área limpia sin pérdidas hídricas (existen 2 en operación con sello mecánico).
