**ANÁLISIS DE FALLA DE CORTOCIRCUITO MONOFÁSICO A TIERRA EN  
PARRÓN DE 33 KV CON DAÑO EN TRANSFORMADOR ZIG - ZAG Y SUS  
PÉRDIDAS ECONÓMICAS**

Copiapó, Chile 2024.

Trabajo de titulación presentado en conformidad a los requisitos para obtener el título de  
Ingeniero de Ejecución en Electricidad

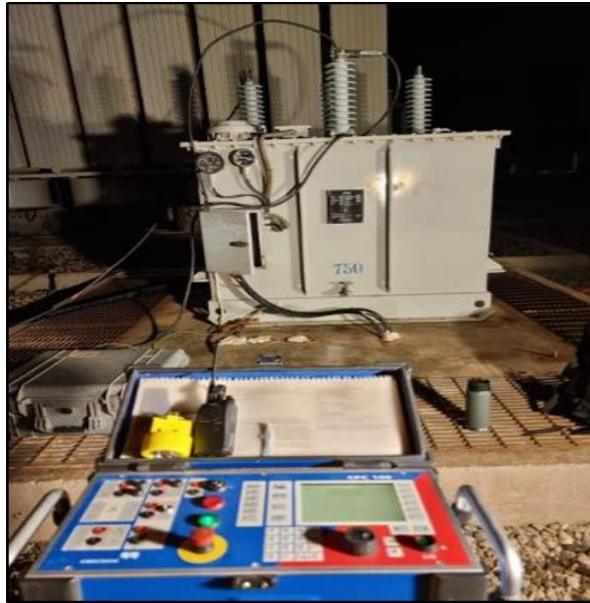
**Figura 6.1 Pruebas con Ómicron CPC100 en transformador Zig-Zag.**

Para verificar el correcto estado de los canales análogos del equipo se realizan inyecciones primarias de corriente en el reactor Zig-Zag mediante el uso de la maleta de pruebas Ómicron CPC100:

El resultado es satisfactorio ya que se visualiza correctamente la magnitud de corriente los canales secundarios del equipo de protección Ingeteam:

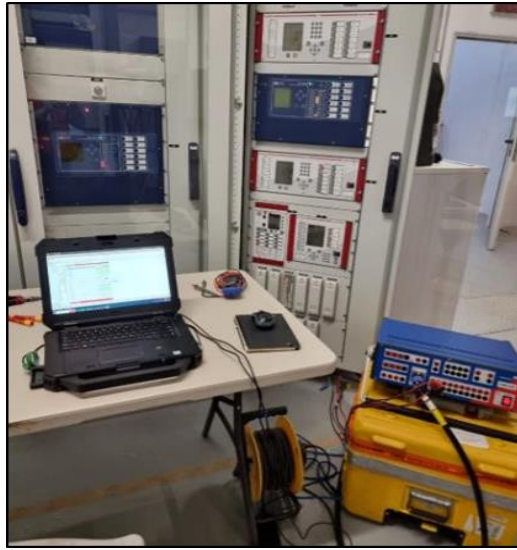
**Figura 6.7 Pruebas de corriente en lado secundario con Ómicron CMC356.**

Posterior a la verificación de la integridad de los canales análogos de corriente se procede a realizar inyecciones de corriente en el lado secundario mediante la maleta de pruebas Ómicron CMC356:

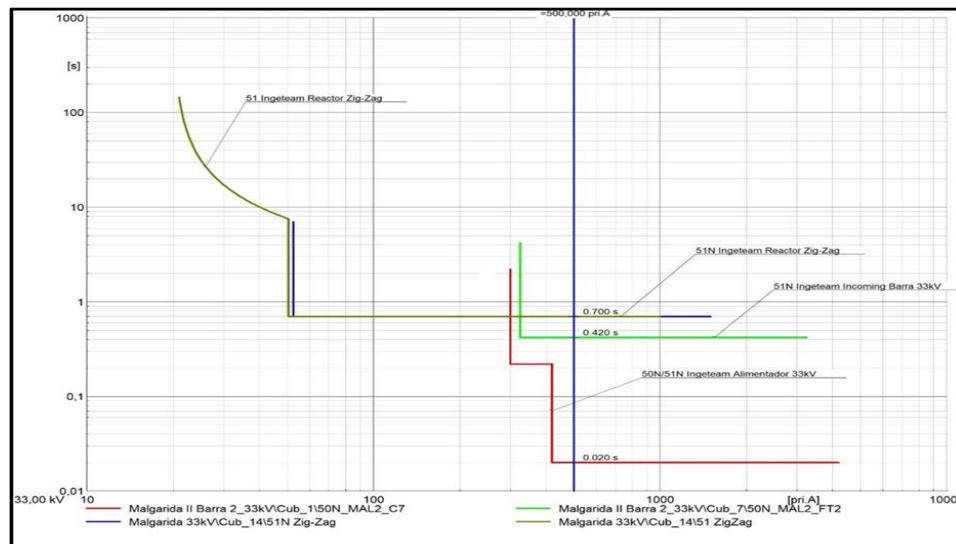
**Figura 6.16 Curvas de coordinación.**

En las siguientes figuras se presentan las curvas de coordinación para fallas monofásicas a tierra en el nivel de tensión 33kV del PFV Malgarida:
