UNIVERSIDAD DE ATACAMA
FACULTAD DE INGENIERÍA
DEPARTAMENTO DE GEOLOGÍA

**Identificación de elementos químicos contaminantes
derivados de la minería, en sedimentos del río Copiapó y
sus alrededores, a la altura de las comunas de Copiapó y
Tierra Amarilla.**

Trabajo de titulación presentado en conformidad a los requisitos para obtener el título de
GEÓLOGO.

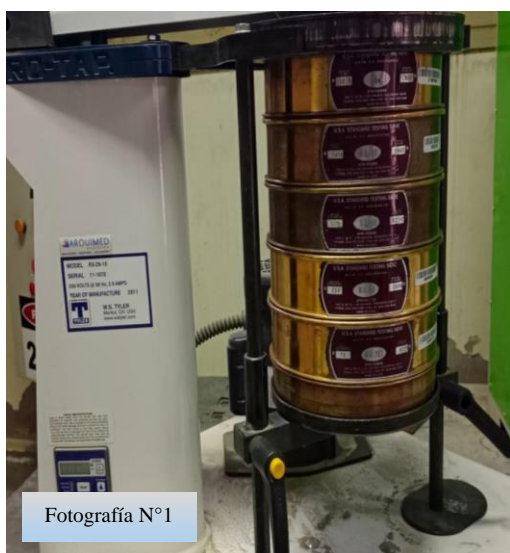
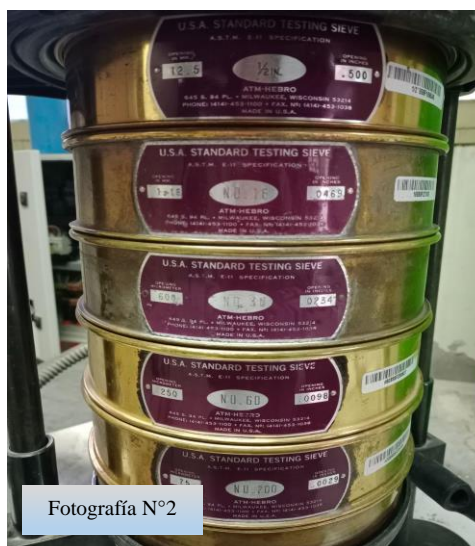
Fotografía N°1 y N°2: Las fotografías muestran el agitador de tamices mecánico, marca RO-TAP, con tamices de mallas de acero inoxidable N°#0.5 N°#16 N° #30, N° #60 y N° #200 desde arriba hacia abajo respectivamente (Elaboración propia).

Se llevó a cabo el secado de las muestras en Horno, facilitado por el laboratorio de estudio de suelos LEPUCV de Copiapó, a 90°C, durante 24 horas cada muestra, posteriormente se realizó un análisis granulométrico mediante tamizado, regido por la norma chilena NCh 3.236, utilizando un agitador de tamices mecánico, marca RO-TAP, con tamices de mallas de acero inoxidable (Fotografía N°1), se utilizó como indicador de fracción fina fácilmente transportable, mediante medio eólico, los tamices N° #30, N° #60 y N° #200 (0,595, 0,250 y 0,074 mm) (Fotografía N°2), facilitados por el departamento de Construcción Civil de la Universidad de Atacama. Esto con la finalidad de estudiar la cantidad de sedimento fino en cada muestra de fácil movilidad y dispersión mediante un medio eólico.

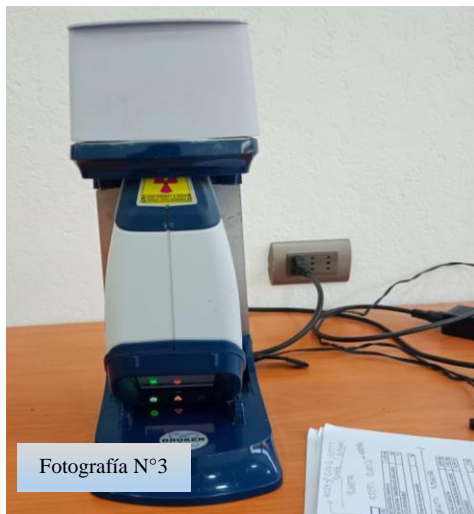
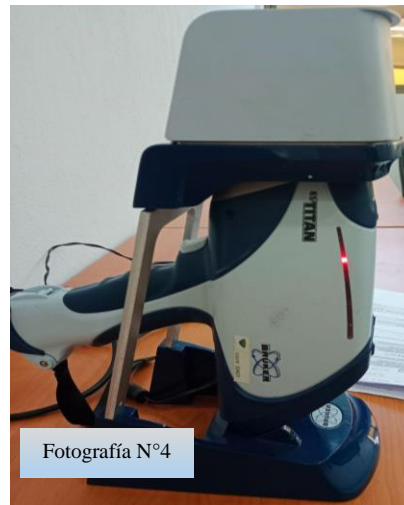
Fotografía N°3 y N°4: Las fotografías muestran la pistola de análisis XRF marca BRUKER ELEMENTAL modelo S1 TITAN vista de frente y de perfil (Elaboración propia).

Se realizaron estudios a las fracciones finas de cada muestra tamizada, mediante pistola de análisis XRF marca BRUKER ELEMENTAL modelo S1 TITAN, facilitada por el departamento de Geología de la Universidad de Atacama (Fotografías N°3 y N°4).

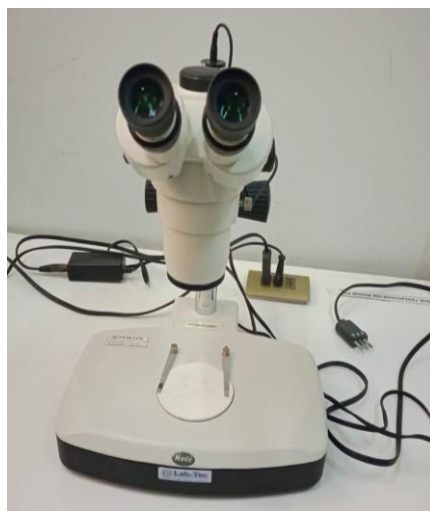
Fotografía N°5: La fotografía muestra el Microscopio Binocular del laboratorio marca Motic visto de frente.

Adicionalmente, se estudiaron mediante el uso de Microscopio Binocular de laboratorio marca Motic (Fotografía N°5), aquellas muestras tamizadas con altos contenidos de elementos contaminantes, con la finalidad de rectificar los resultados de forma visual.

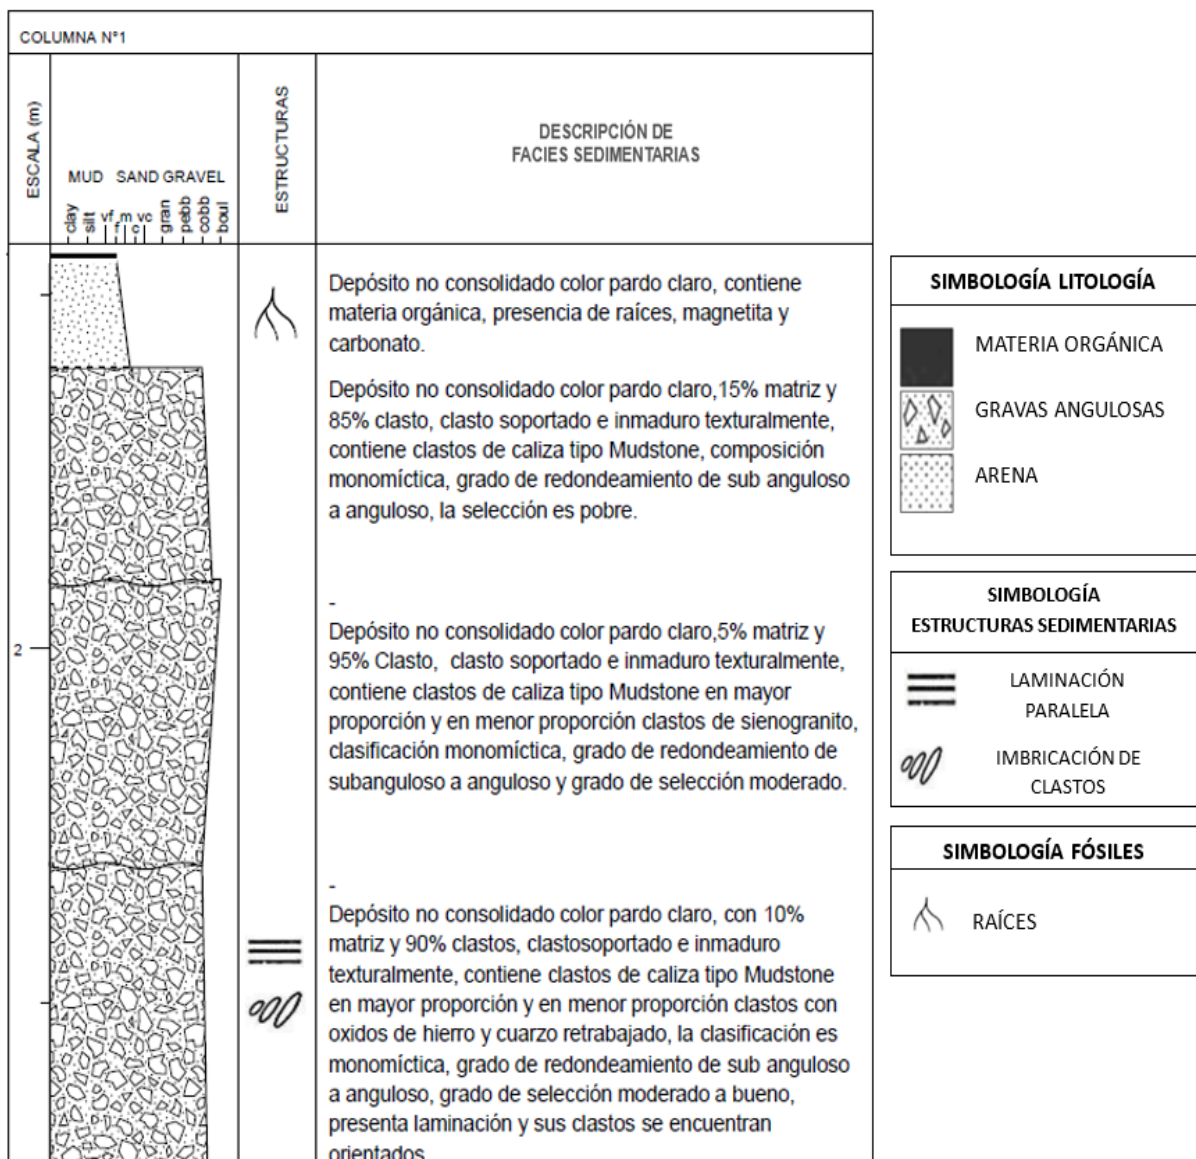
Coordenadas UTM: 6.957.058N; 375.578E. Cota: 590 m s.n.m. Foto 03 de terreno (Anexo N°04).

Depósito no consolidado color pardo claro, clasificación monomítica, 5% matriz, 95% clasto, clasto soportado e inmaduro texturalmente, contiene clastos de caliza tipo Mudstone, grado de redondeamiento de subangular angular, grado de selección moderado, fábrica isotropa y empaquetamiento clasto soportado.

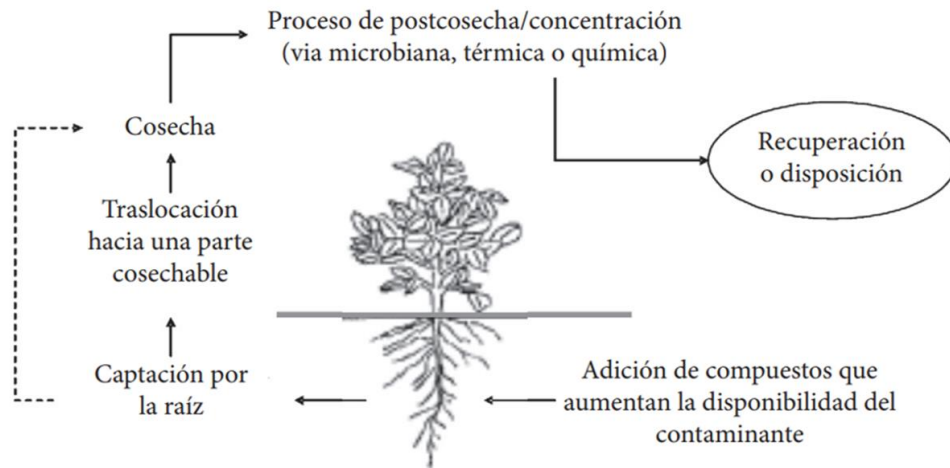
Figura N°31: La imagen muestra el proceso por el cual una planta realiza fitoextracción (Volke T., et al. 2005).

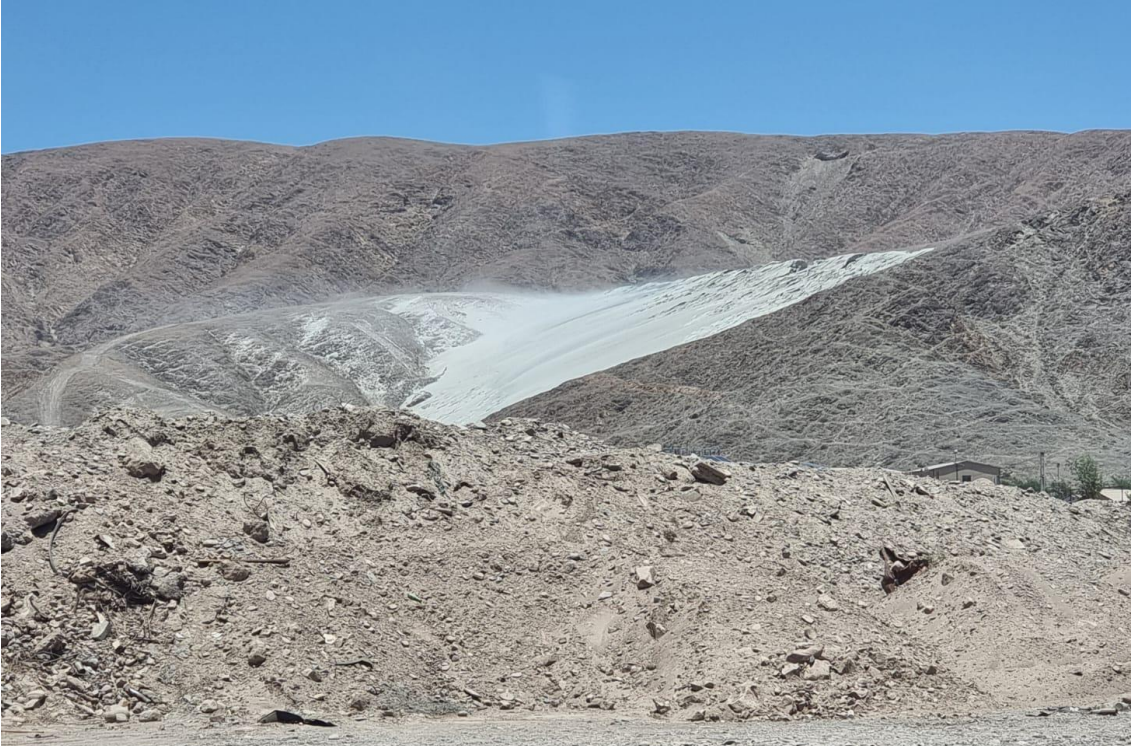
Foto 17, Pto.16, La foto muestra erosión eólica de relave.

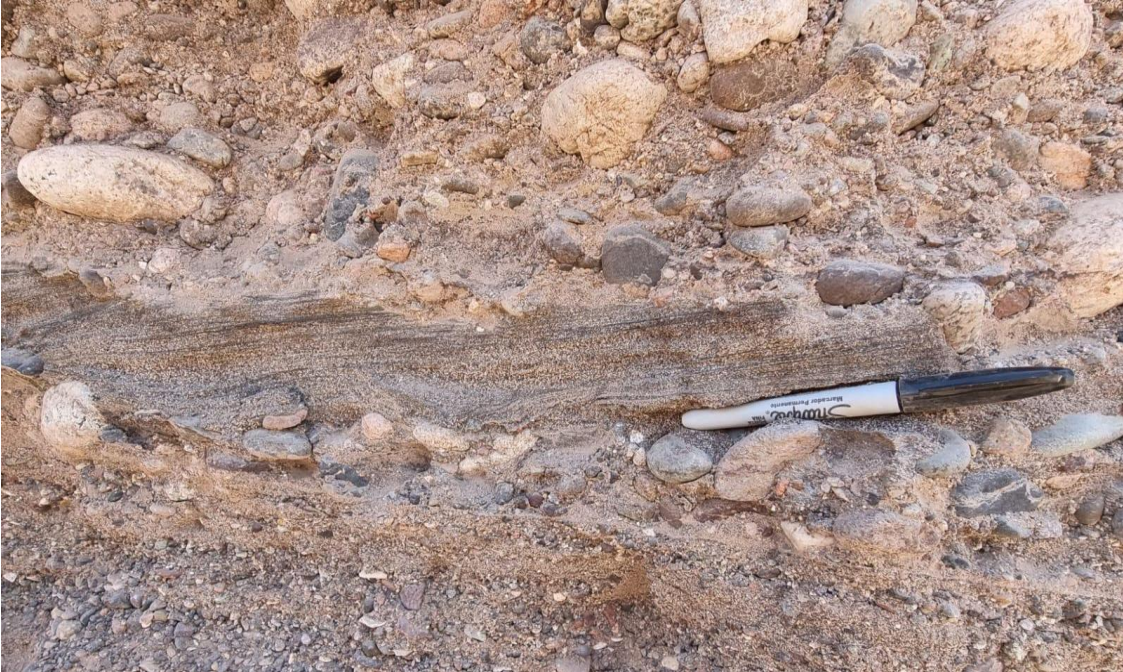
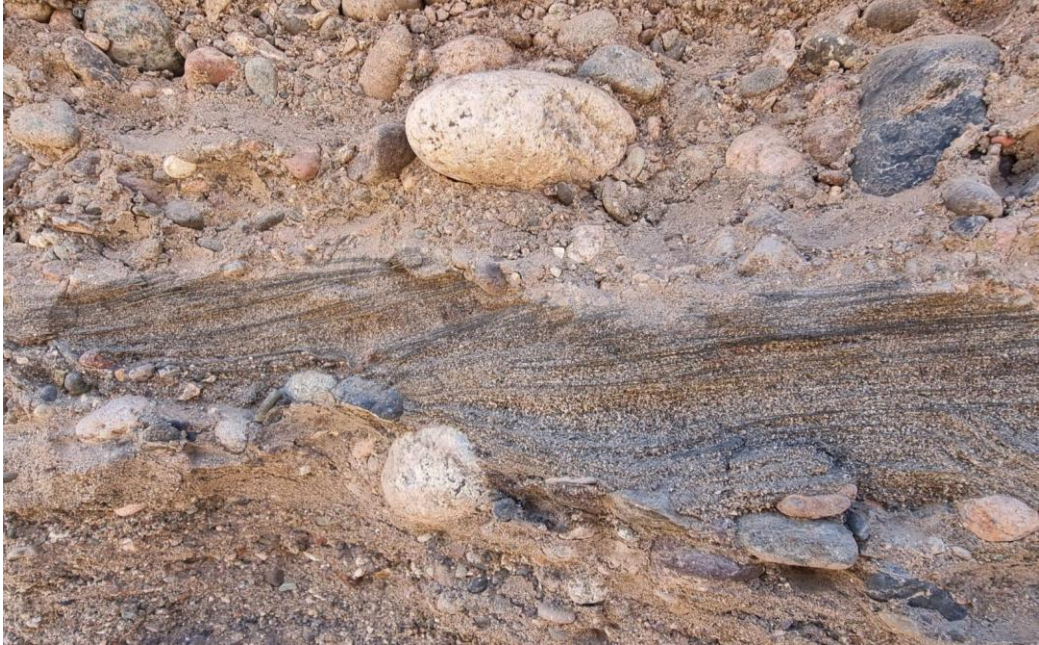
Coordenadas UTM: 6.967.928N; 370.727E. Cota: 411 m s.n.m. Foto 18 de terreno (Anexo N°04). Las fotos 19 y 20 de terreno, muestran laminación paralela y tangencial de las facies 1 y 2.
