**ANÁLISIS DE FALLA DE MOTOR DE 4,16 KV DE TRANQUE DE RELAVES
DE MINERA ESCONDIDA.**

Copiapó, Chile 2024

Trabajo de titulación presentado en conformidad a los requisitos para obtener
el título de Ingeniero de Ejecución en Electricidad

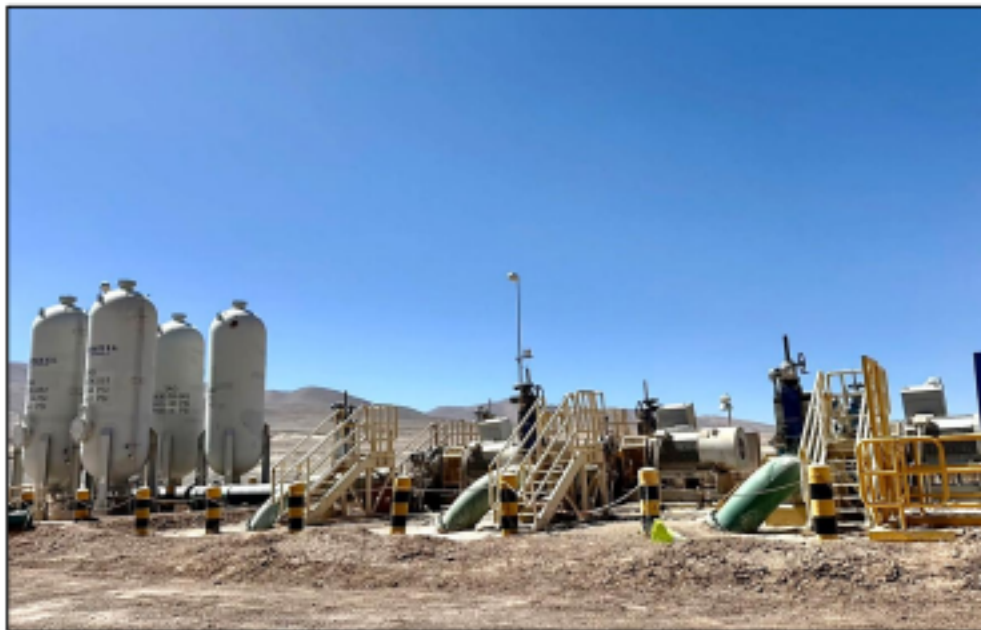
Figura 1.3 Estación de bombeo Booster 3.

Estas bombas booster son autocebantes (Succionan y elevan el agua sin necesidad de tener la tubería llena) y pueden encenderse o apagarse automáticamente. Son sistemas inteligentes que controlan la presión del sistema en función del consumo de agua instantáneo así que esto permite ahorrar energía, ya que la potencia de la bomba depende de la demanda del sistema.

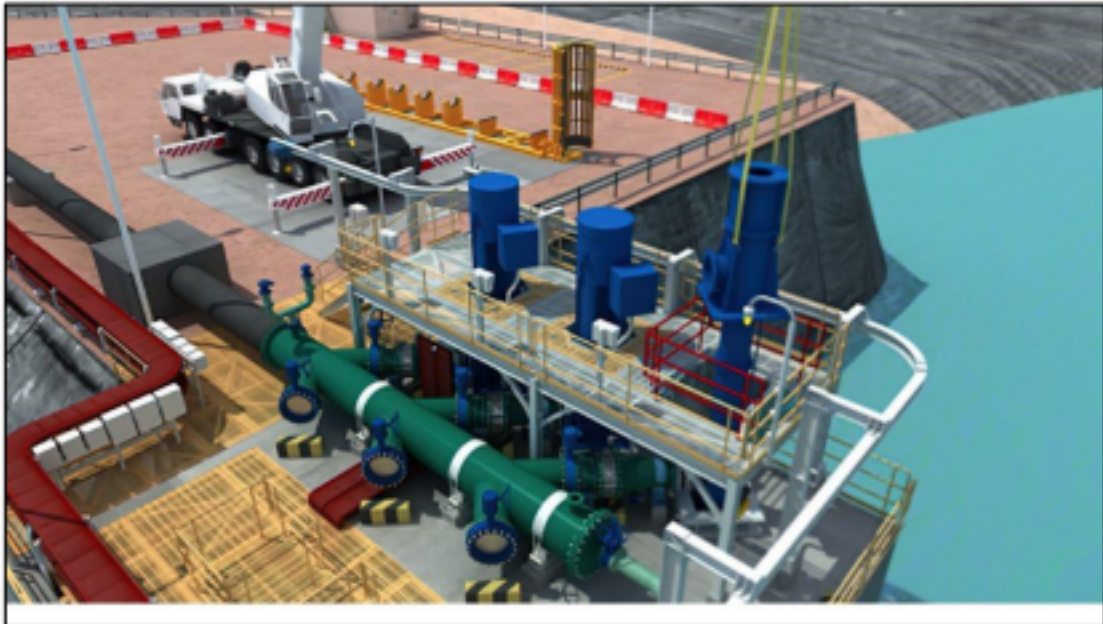
Figura 1.5 Bombas instaladas en torre de captación del tranque.

La torre de captación es de hormigón armado de 22 metros de altura y consta de tres (3) bombas verticales existentes, tipo turbina (dispuestas en paralelo), más una (1) bomba proyectada, por la infraestructura existente sólo podrán operar tres (3) bombas simultáneamente.

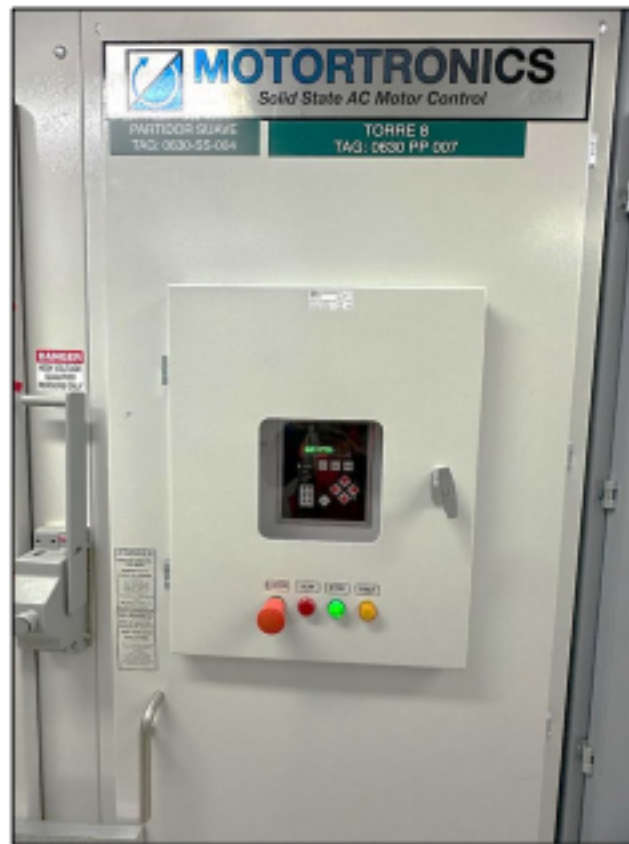
Figura 2.1 Partidor suave Motortronics MVC 4-33200.

- Inversión de Fase (si es habilitada)
- Curva de Arranque
- Temporizador de Aceleración
- Desbalance de Fase
- Revisión previa de la Carga / Corto Circuito
- Falla a Tierra (Opcional), pero que se encuentra habilitada en el equipo a un 20% como máximo.
- Fallas de Entrada Externa
- Protección de Sobrecarga
- Capacidad Térmica

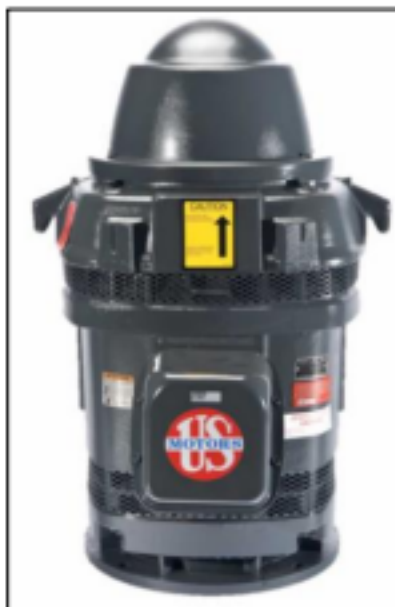
Figura 2.3 Motor trifásico asincrónico vertical flecha hueca abierto.

- Voltaje nominal: 4160 V
- Corriente nominal: 225 A
- Velocidad de rotor: 995 RPM
- Frecuencia: 50Hz
- Potencia mecánica: 1500 kW

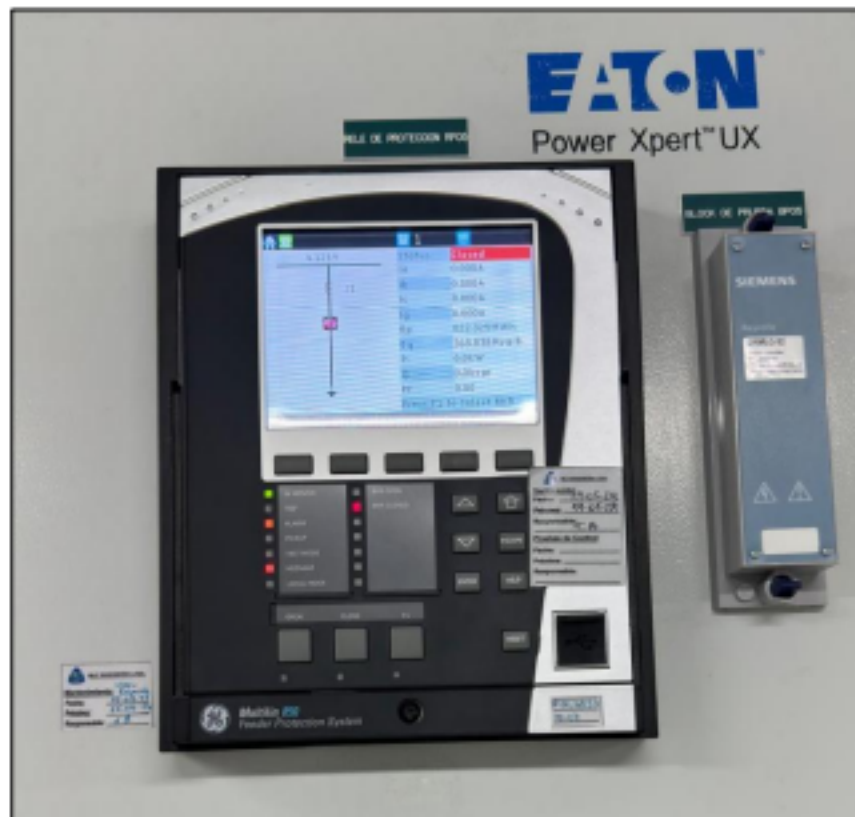
Figura 2.4 Relé de protección de motor multilin 850.

- Modelado térmico de RTD. Entre otras.

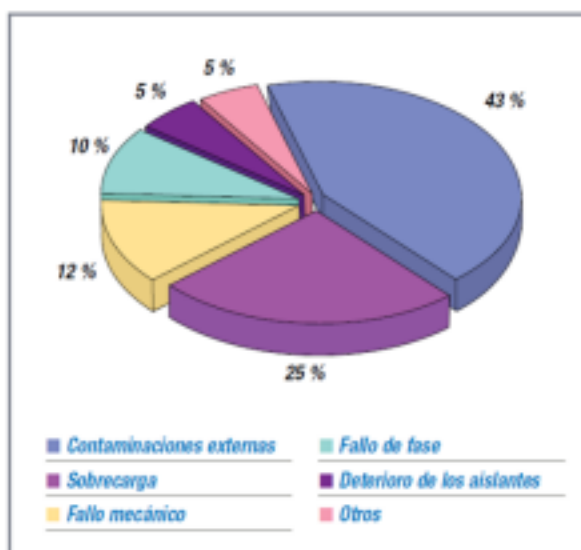
Figura 2.5 Gráfico de distribución de fallas más comunes en un motor

El siguiente gráfico muestra la distribución de las causas más comunes de fallo en el caso de un motor eléctrico.

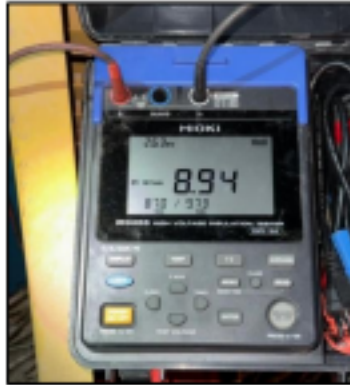
Figura 2.6 Equipo marca Hioki modelo IR 3455

La temperatura hace variar el valor de la resistencia de aislamiento según una ley casi exponencial. Dentro de un programa de mantenimiento preventivo, es conveniente realizar medidas en condiciones de temperatura similares o, en el caso de que no resultara posible, corregirlas para acercarlas a unas condiciones de temperatura de referencia. Como ejemplo y aproximación rápida, un incremento de 10 °C se traduce por una disminución a la mitad de la resistencia de aislamiento y a la inversa, una disminución de 10 °C de la temperatura duplica el valor de la resistencia de aislamiento. La tasa de humedad influye sobre el aislamiento en función del nivel de contaminación de las superficies aislantes. El equipo que se utilizó para realizar la primera prueba de aislación es de marca Hioki modelo IR 3455 que se describe en la figura 2.6.

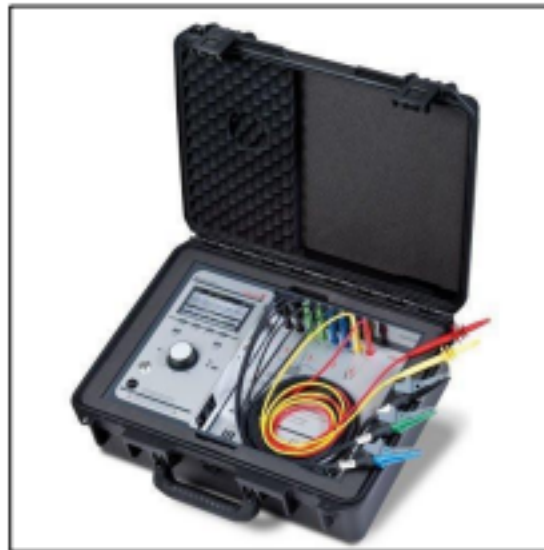
Figura 2.7 Instrumento de medición estático en pruebas de variables eléctricas.

Es un dispositivo móvil que sirve para comprobar el estado de motores y generadores sean estas máquinas nuevas, en funcionamiento o posterior a una reparación. El probador ofrece muchas funciones, la combinación de métodos de pruebas, el diseño compacto, el reporte técnico comparativo con los estándares eléctricos y el funcionamiento con una batería incorporada hacen de esta una herramienta ideal para uso en sitio, incluso si el acceso al motor o generador es difícil. (Madiouni, 2023, págs. 35-46)

- Prueba de balance resistivo.
- Prueba de resistencia de aislamiento.
- Pruebas de Inductancia, Impedancia y Capacitancia.
- Prueba Surge Voltage hasta 3 KV.
- Pruebas Peak to Peak.

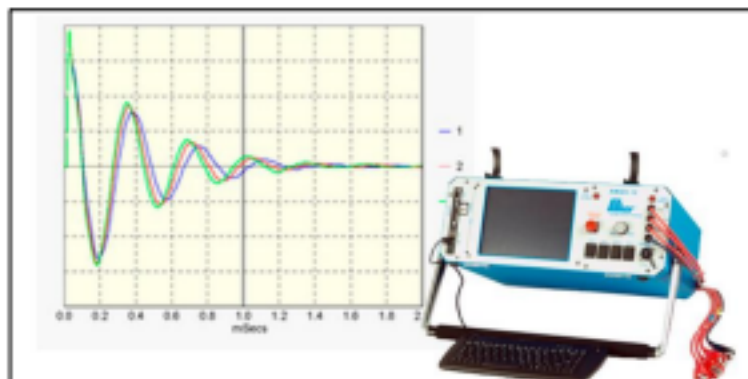
Figura 2.8 Instrumento para realizar prueba de sobretensión

Estos fallos suelen ser de espira a espira, de bobina a bobina o de fase a fase. Otros problemas que detecta la prueba SURGE son las conexiones internas incorrectas y el recuento de vueltas erróneo en motores de corriente continua.

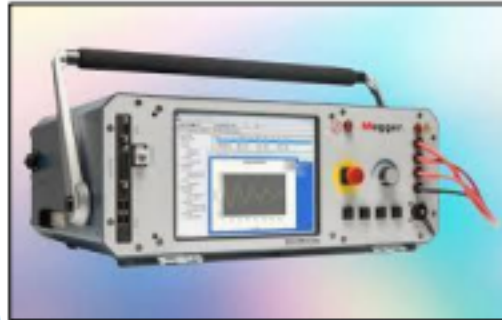
Figura 2.10 analizador estático baker awa iv para pruebas de falla en motor de media tensión

- IP
- HiPot (Rampa, Convencional y Escalón)
- Impulso.

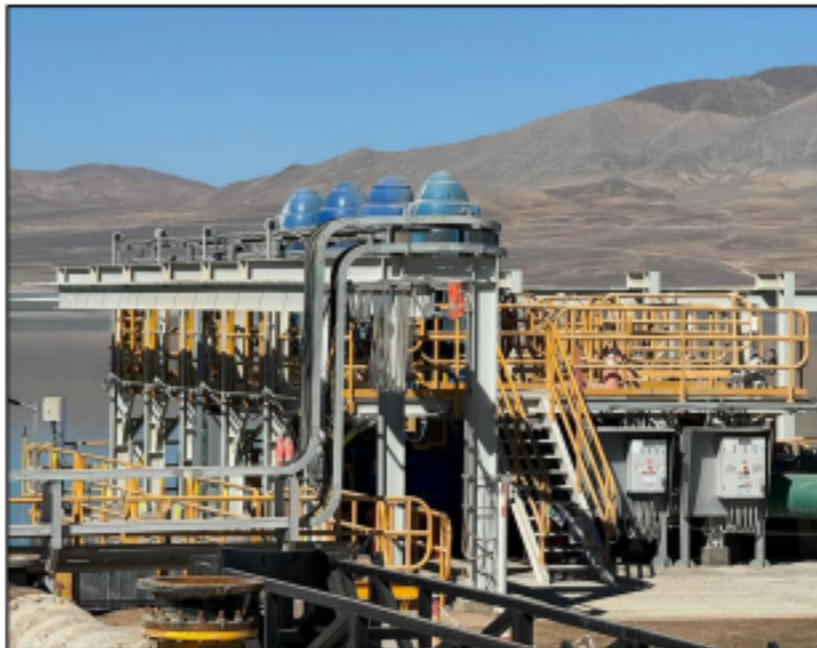
Figura 3.1 Bombas verticales torre de captación

El sistema eléctrico de las bombas de impulsión se encuentra ubicado en la sala eléctrica del tranque 0630-ER-2635 y alimenta desde las barras de alimentación de 4,16 KV.

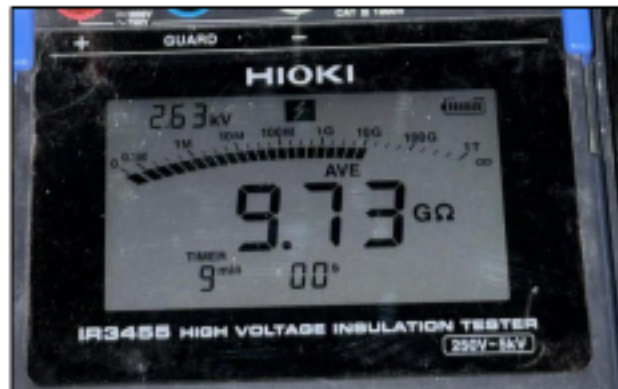
Figura 3.4 Resultado de primera medición aislación motor 008.

- Finalmente se aplicó un voltaje de 2,63 kV por 10 minutos. El resultado fue de 9.73 Giga Ohms como se muestra en la figura 3.4.

Como muestra la Figura 3.3, la medición estaba dentro de los valores establecidos en la pauta de trabajo y el estándar eléctrico de mantenimiento y medición de aislación de motores, así que se solicita autorización para desbloquear ya que en primera instancia el motor se encuentra sin daños para realizar pruebas operativas y lograr dejar en servicio el equipo. La falla “**Ground fault loaset**” vuelve a aparecer por lo cual, se realiza el compromiso de hacer pruebas más completas para dar un diagnóstico y una solución final. Esta vez se solicita apoyo a personal del área de Monitoreo de Condiciones (MONCON) eléctrico de Laguna Seca, quien cuenta con el único equipo de pruebas de alta tensión y

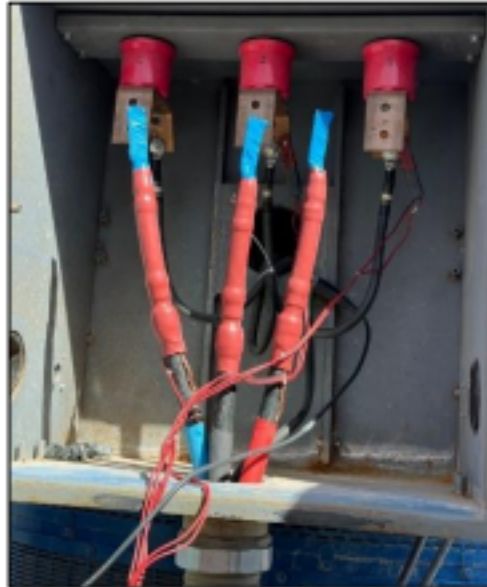
Figura 3.5 Desconexión motor 4,16Kv

Ya bloqueado nuevamente el equipo, se procede a desconectar eléctricamente para lograr instalar las tenazas de medición del analizador estático.

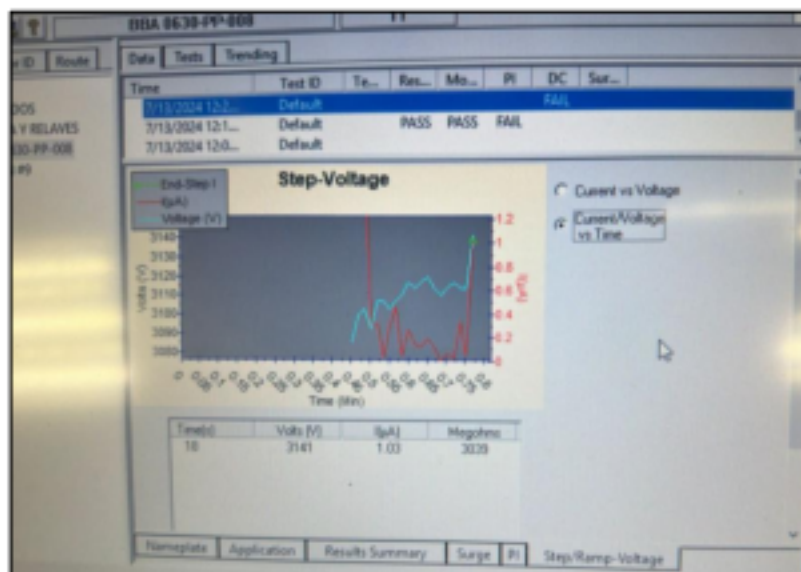
Figura 3.8 Falla de sobre corriente en el motor

La primera prueba por realizar fue la de Step Voltage, la cual arrojó una falla de sobre corriente en el motor.

Por esta situación la prueba se detuvo a los 18 segundos de haber inyectado 3141 Volts, como se muestra en la figura 3.8.

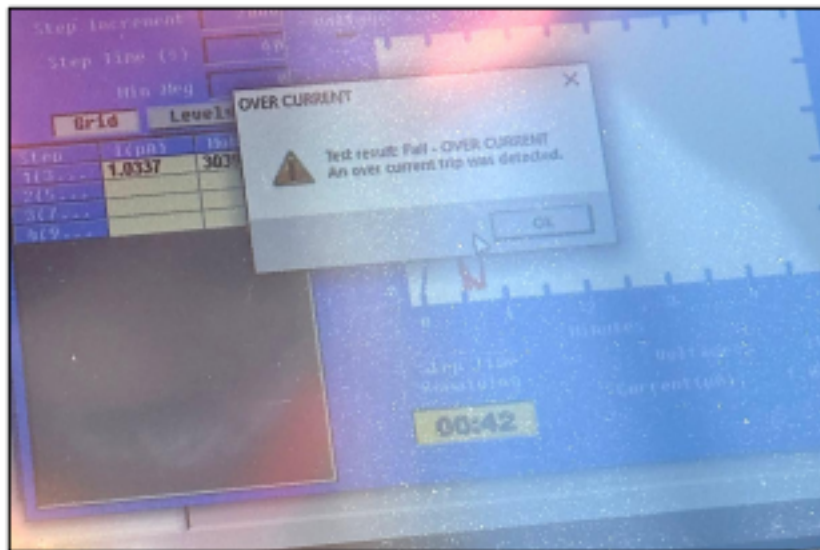
Figura 3.9 Falla de sobre corriente detectada por el equipo.

Se pasa a la siguiente prueba, esta vez es la de **Índice de polaridad** para descartar una falla por humedad o suciedad.

La prueba logró terminar a los 10 minutos programados, pero también arrojó una falla de fuga.

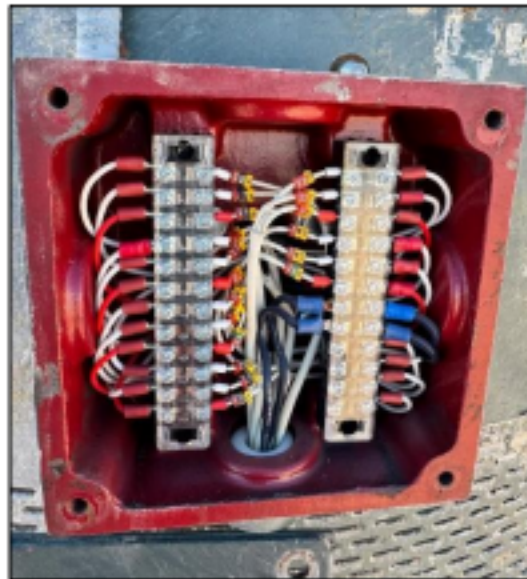
Figura 3.13 Conexión de calefactores en motor de inducción.

Como primera instancia, se revisa en motor eléctrico la caja de conexión del “Heater” y sí, se encontraban desconectados los cables, como muestra la imagen 3.13. Se chequea en sala eléctrica y breaker correspondiente se encontraba en OFF. Así que se decidió normalizar y conectar los calefactores, esperamos un tiempo aproximado de 30 minutos y volvimos a realizar las mismas pruebas descritas anteriormente.

Realización de pruebas estáticas y análisis de variables eléctricas: Las pruebas estáticas realizadas confirmaron la funcionalidad del motor y descartaron fallas técnicas graves. Además, se identificaron problemas asociados a condiciones externas, como la desconexión de los calefactores, que afectaban el rendimiento del equipo.
