**CARACTERIZACIÓN DE LA SUSCEPTIBILIDAD DE REMOCIONES EN
MASA EN TOTORAL Y PERALES, COMUNA DE COPIAPÓ, REGIÓN DE
ATACAMA, CHILE.**

Copiapó, Chile 2024

“Trabajo de titulación presentado en conformidad
a los requisitos para obtener el título de GEÓLOGA”

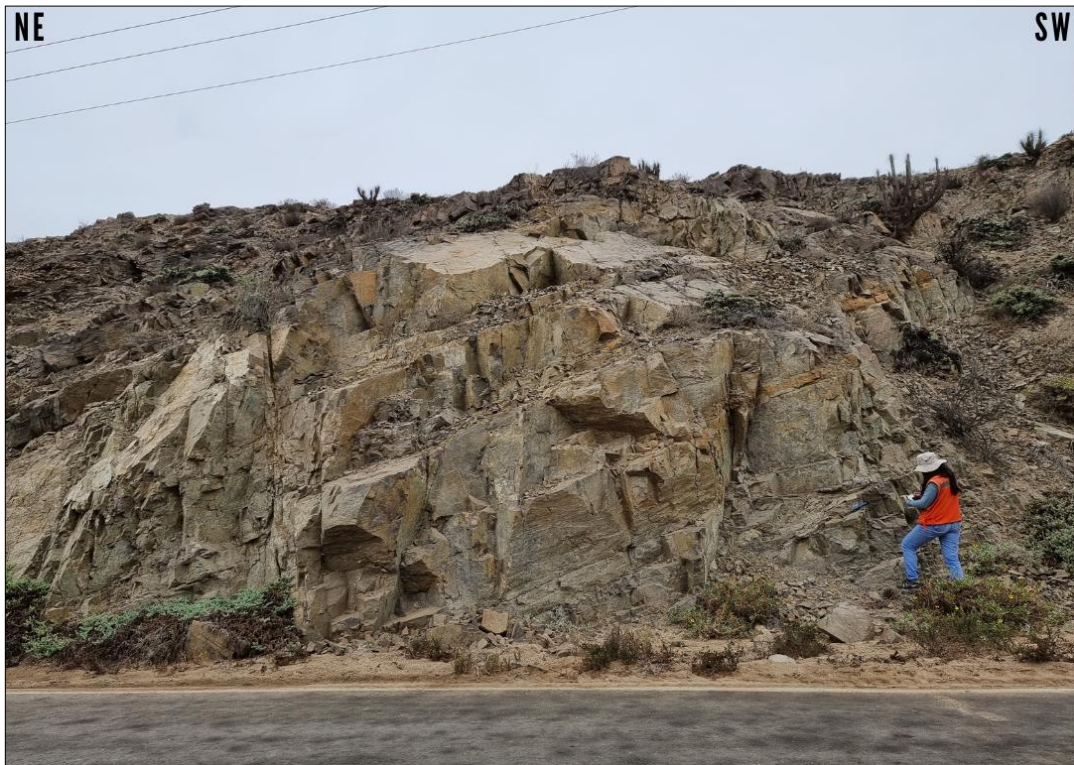
Las unidades rocosas que afloran en la ruta C-416 fueron las que se utilizaron principalmente para realizar la clasificación (figura 4.1). Los valores de GSI varían entre 65 y 70, lo que indica levemente fracturado / bueno (estructura del macizo / condiciones superficiales). Las superficies de las rocas son rugosas, está levemente meteorizada y alterada a óxido de Fe. El macizo rocoso no está disturbado, levemente fracturado, muy bien entrelazado y constituido por bloques cúbicos formado por tres familias de discontinuidades.

Figura 4.1. Afloramiento de rocas competentes de la unidad metamórfica. Fuente: propia.

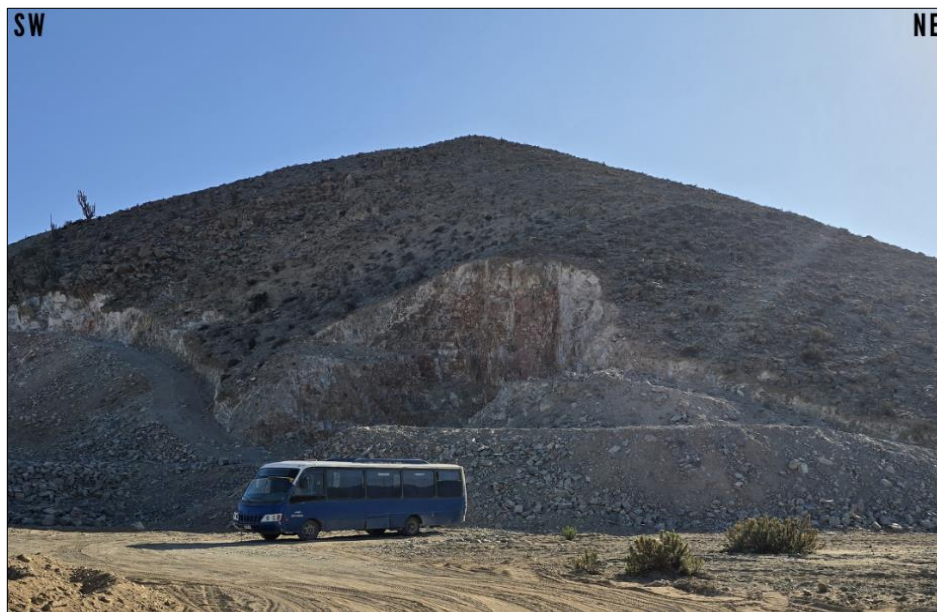
En el área de estudio se reconocen cuarzo dioritas según Streckeisen (1979) (anexo 6.3). El cuarzo diorita corresponde a una roca ígnea intrusiva, holocristalina, fanerítica e inequigranular, el tamaño de estos cristales es medio a grueso. La roca está compuesta por 14 % cuarzo, 73% plagioclasa y 13 % de máficos. El cuerpo presenta variaciones granodioríticas tonalíticas, además se encuentran cortado por diques dioríticos (figura 4.3) de color verdoso con orientación noreste y noroeste, los cuales se encuentran alterando levemente a la roca.

Figura 4.2. Unidad intrusiva (a). Fuente: propia.

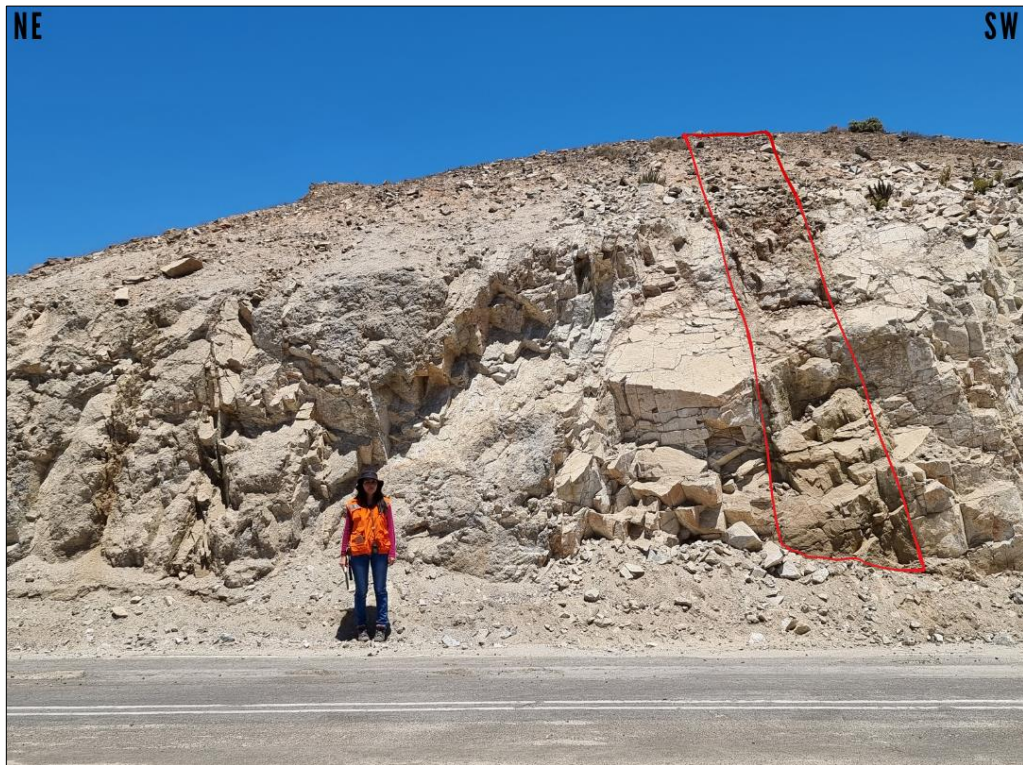
La clasificación se realizó principalmente en las unidades rocosas que afloran en el trazado de la ruta C-416 (figura 4.3), los valores de GSI varían entre 45 y 50, lo que indica moderadamente fracturado / regular (estructura del macizo / condiciones superficiales). Las discontinuidades presentan superficies lisas, moderadamente meteorizadas y alteradas a óxidos de Fe. El macizo rocoso se encuentra parcialmente disturbado con bloques angulosos de varias caras, moderadamente fracturado, entrelazado y formado por 4 familias de discontinuidades.

Figura 4.3. Marcado con color rojo se observa el dique diorítico intruyendo a la Unidad intrusiva (a).
Elaboración propia.

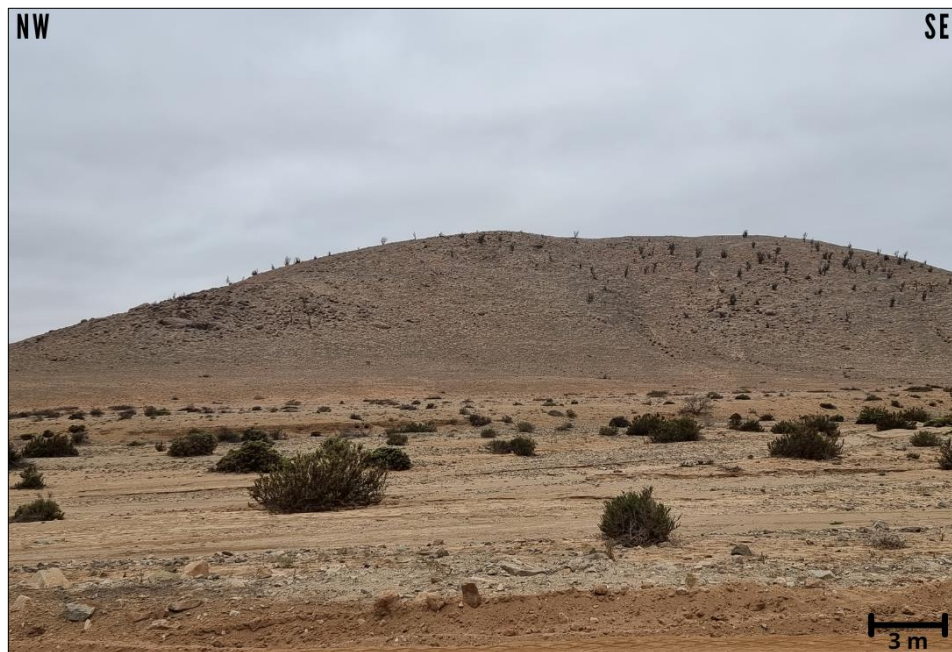
En el área de estudio se reconocen tonalitas según Streckeisen (1979) (anexo 6.4). La tonalita corresponde a una roca ígnea intrusiva holocristalina, fanerítica e inequigranular, el tamaño de los cristales es medio. La roca está compuesta por 30 % cuarzo, 55% de plagioclasa y 15% de máficos. Esta unidad presenta variaciones composicionales de granodioritas y dioritas cuarcíferas y lo intruyen diques de composición dioríticos (figura 4.5), con orientación NW-SE.

Figura 4.4. Unidad intrusiva (b). Fuente: propia.

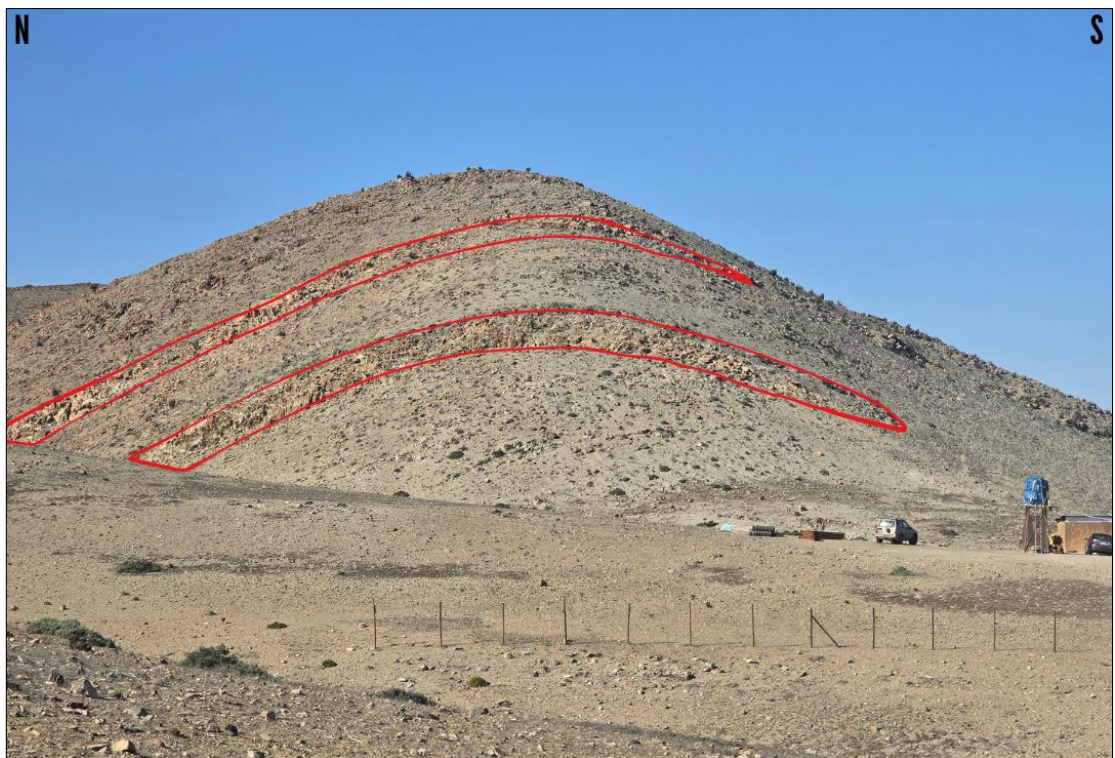
La clasificación se realizó principalmente en las unidades rocosas que afloran en el trazado de la ruta C-418 (figura 4.5), los valores de GSI varían entre 40 y 45, lo que indica moderadamente fracturado / regular (estructura del macizo/condiciones superficiales). La roca presenta superficies lisas, moderadamente meteorizadas y alteradas, además se observa el macizo rocoso parcialmente disturbado con bloques angulosos de varias caras, moderadamente fracturada, entrelazado, formado por 4 familias de discontinuidades.

Figura 4.5. Unidad intrusiva (b) con intrusión de diques dioríticos (marcados de color rojo). Elaboración propia.

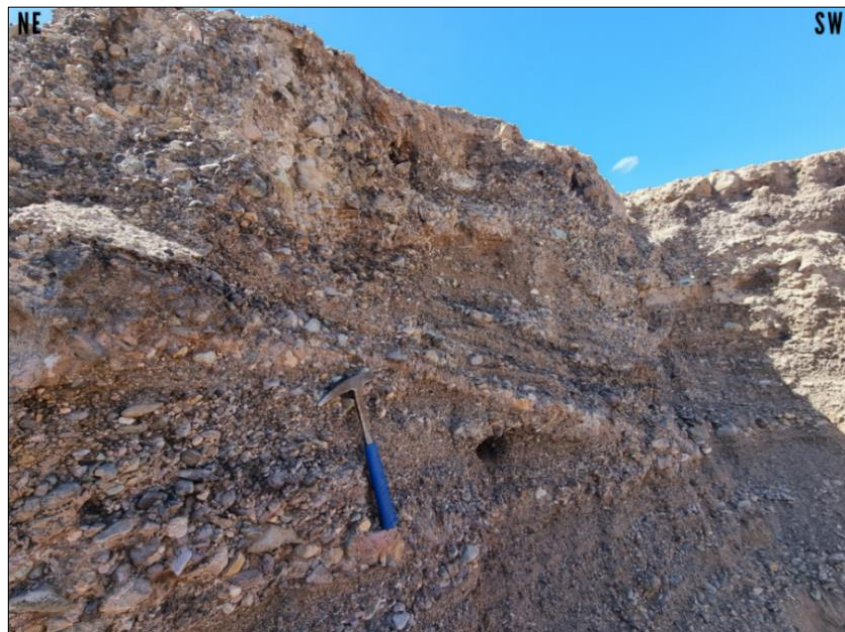
Gravas con intercalaciones de arenas de tamaño medio a grueso, estas gravas están compuestas por fragmentos de tonalitas, granitos y andesitas, poseen un diámetro promedio de 5 cm, alcanzando un máximo de 7 cm, presentan formas que varían de subangulares a subredondeados y su selección es moderadamente a bien seleccionada. En su mayoría, son de tipo clasto soportado y su matriz cambia de limo a arenas medias con una fábrica que varía de anisótropa a isótropa. Corresponde a un suelo arenoso. La potencia aproximada es de 2,5 m. El detalle de cada capa se encuentra en la columna estratigráfica incluida en el anexo 7.2.

Figura 4.6. Fotografía representativa de las gravas grises. Fuente: propia.

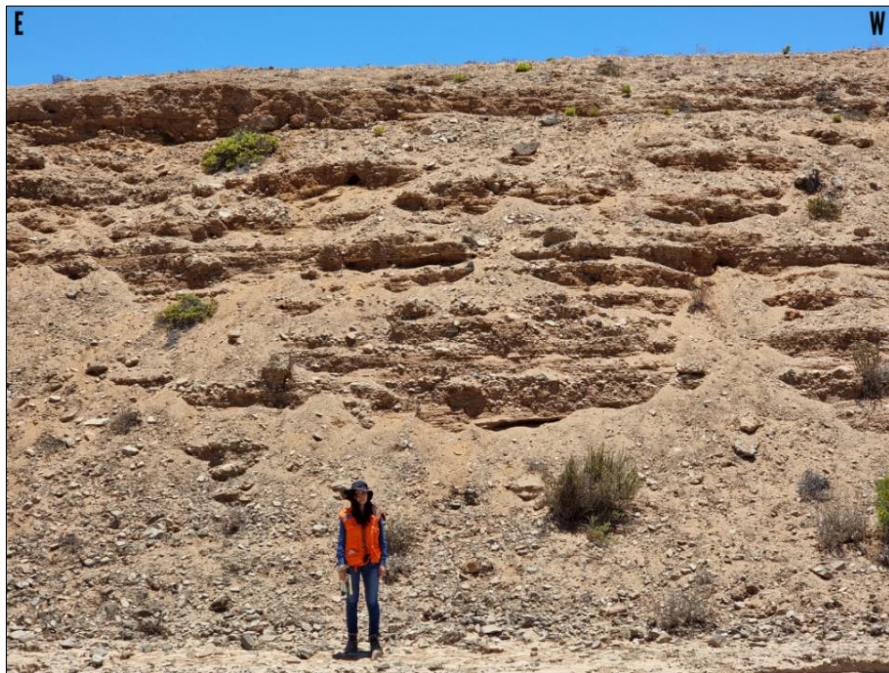
Constituida por gravas con intercalaciones de arenas de tamaño medio a gruesas. Las gravas están compuestas por dioritas, tonalitas y granitos, poseen un diámetro promedio de 5 cm y un máximo de 18 cm, presentan formas que cambian de subangular a angular y su selección es moderadamente a pobremente seleccionada, varían de matriz soportada a clasto soportado, con una fábrica isotropa. Corresponde a un suelo arenoso (cantidad menor a un 2%). Su potencia aproximada es de 1.5 a 5 m. Para más detalle de cada capa, se incluye la columna estratigráfica en el anexo 7.3

Figura 4.7. Fotografía representativa de las gravas rojizas. Fuente: propia.

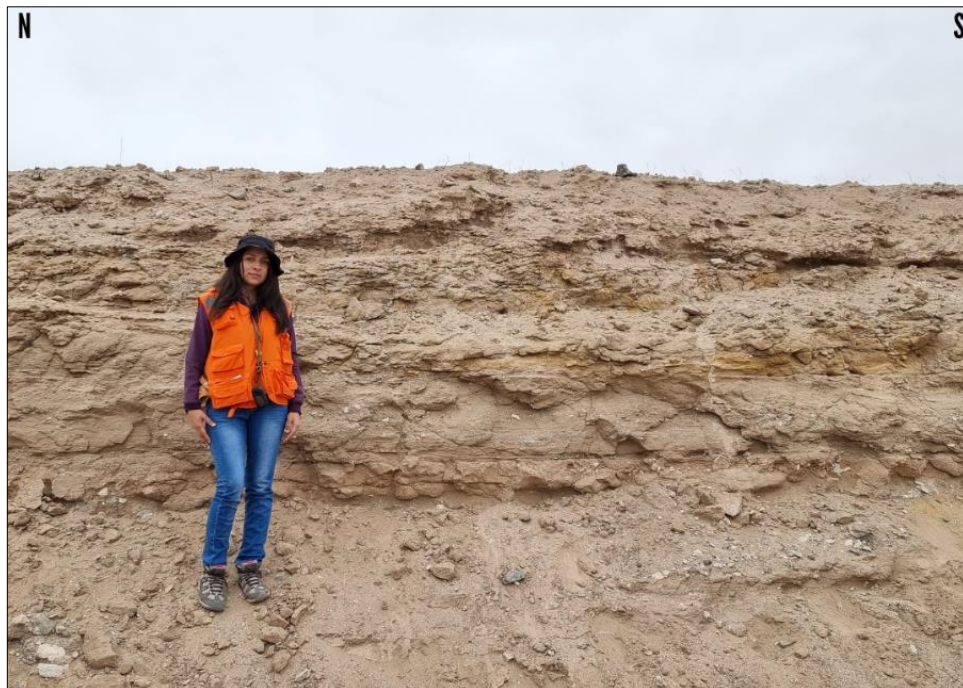
Compuesta por gravas con intercalaciones de arenas finas a gruesas. Las gravas están compuestas por clastos de dioritas y tonalitas, con un diámetro promedio de 5 milímetros y un máximo de 5 centímetros, los clastos poseen un grado de redondeamiento de subangular a subredondeados y un grado de selección de moderado a bien seleccionado, varían de matriz a clasto soportada. Corresponde a un suelo arenoso. La potencia de aproximada varía de 1.74 a 3 metros, en la columna estratigráfica del anexo 7.4 se describe el detalle de cada capa.

Figura 4.8. Fotografía representativa de los depósitos aluviales antiguos. Fuente: propia.

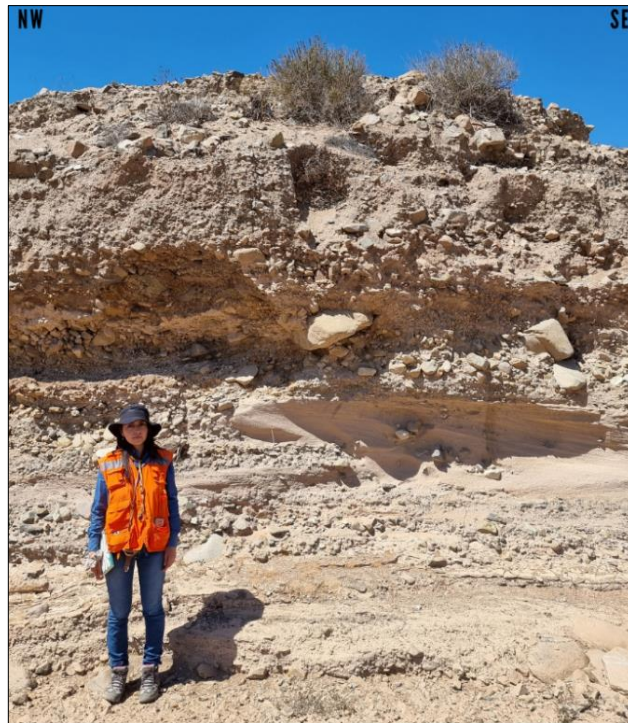
Sedimentos no consolidados de tamaño grava a bloque, inmersos en una matriz de arena y limo con intercalaciones de arena de tamaño fino a grueso. Los clastos están constituidos por tonalitas, filitas, esquistos, granodioritas y andesitas, con un grado de redondeamiento de angular a muy angular, muy pobremente seleccionado y sin orientación preferencial. Corresponde a un suelo arenoso (cantidad menor a un 2%). La potencia es de 3 metros aproximadamente, se detalla cada capa de la columna estratigráfica en el Anexo 7.5.

Figura 4.9. Fotografía representativa de los depósitos aluviales recientes. Fuente: propia.

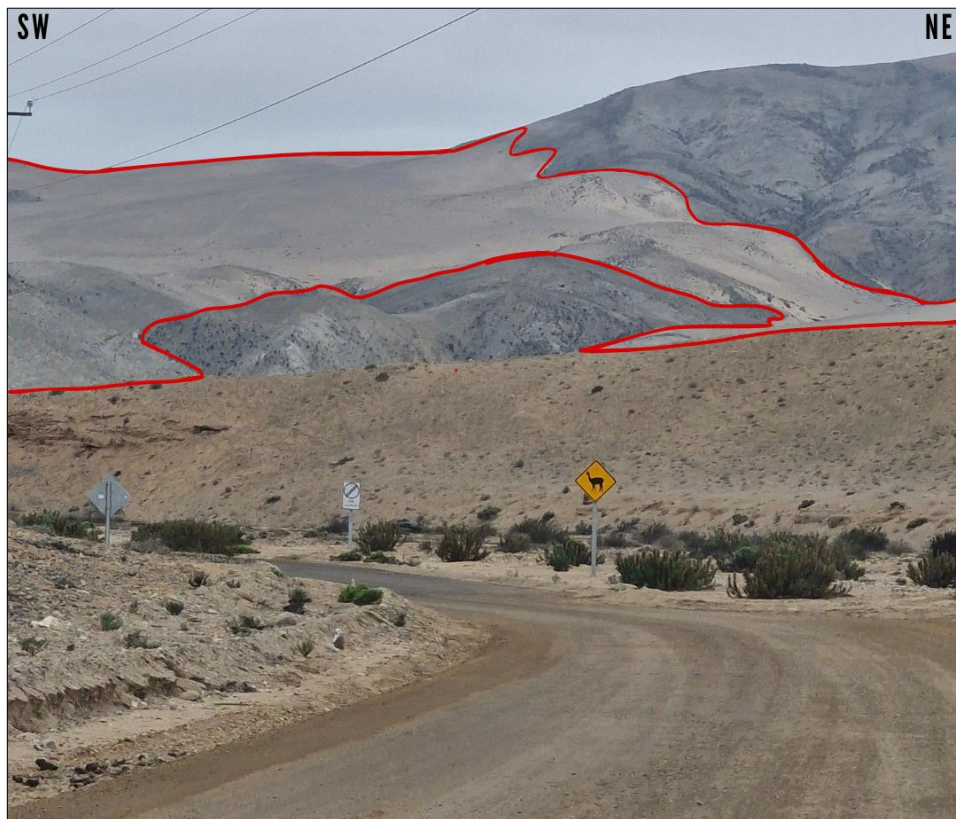
Depósitos no consolidados, de arenas finas a medias, bien seleccionadas, con un espesor de 30 centímetros, depositadas como mantos de arenas o dunas. Corresponde a un suelo arenoso.

Figura 4.10. Depósitos eólicos (marcado de color rojo) cubriendo a la unidad intrusiva (b). Fuente: Propia.

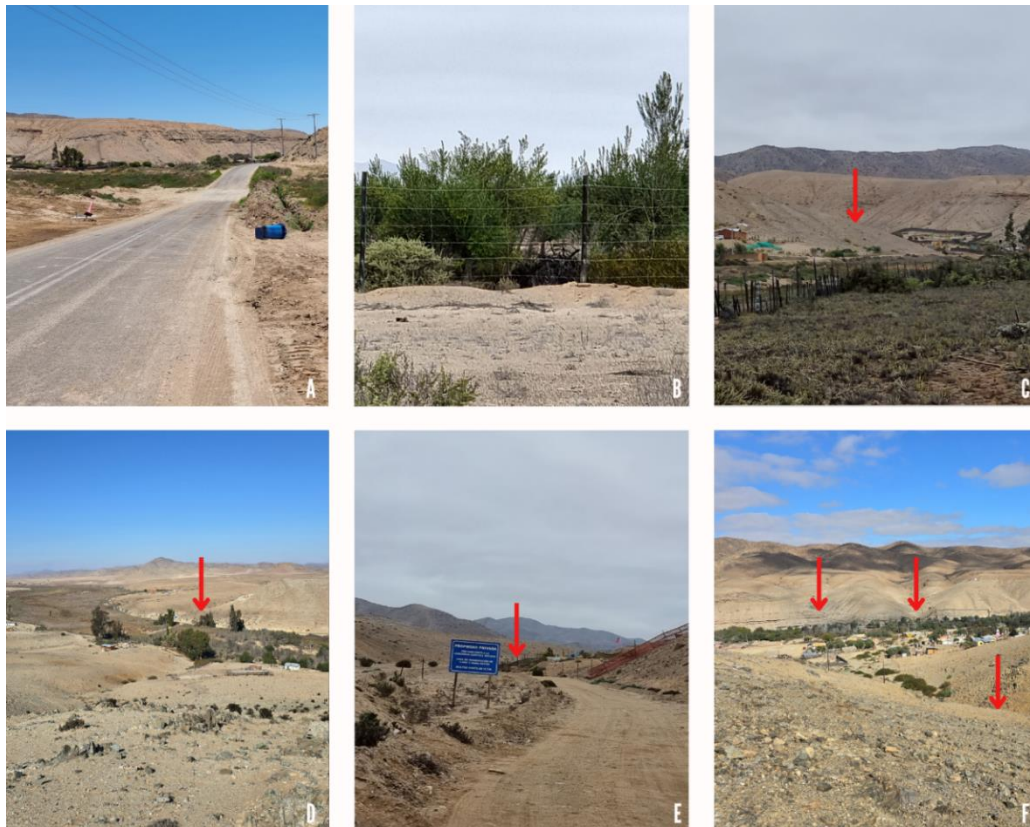
En el área de estudio, la actividad antrópica se identificó en la pavimentación del suelo (C-416), en el uso de suelo y en las construcciones de las viviendas ubicadas en las uniones de las quebradas, como se detalla en el mapa de falso color para detección de zonas urbanas (anexo 12). En la quebrada Totoral, la pavimentación del suelo (C-416) impide la infiltración del agua. Además, durante las visitas a terreno, se observó que, en la quebrada del Loro, la ruta C-438 se encuentra en proceso de pavimentación, lo que provoca una acumulación de agua y un consecuente aumento en el cauce natural (figura 4.18 A). El uso de suelo es principalmente agrícola, destinado a plantaciones de árboles frutales como olivos, duraznos, damascos, perales, entre otros. En la quebrada Totoral, las plantaciones de olivos (figura 4.18 B) se extienden por más de un kilómetro, obstaculizando el flujo de agua. Finalmente, en la unión de la Quebrada Totoral y las Quebradas del Carbón y la Laguna, se pueden identificar construcciones de viviendas que interfieren con el flujo natural del agua (figura 4.18 C, D y E).

Figura 4.18. A) Pavimentación ruta C-416 B) plantaciones de olivos C), D) y E) Construcción de viviendas, las flechas rojas indican las quebradas. Elaboración propia.

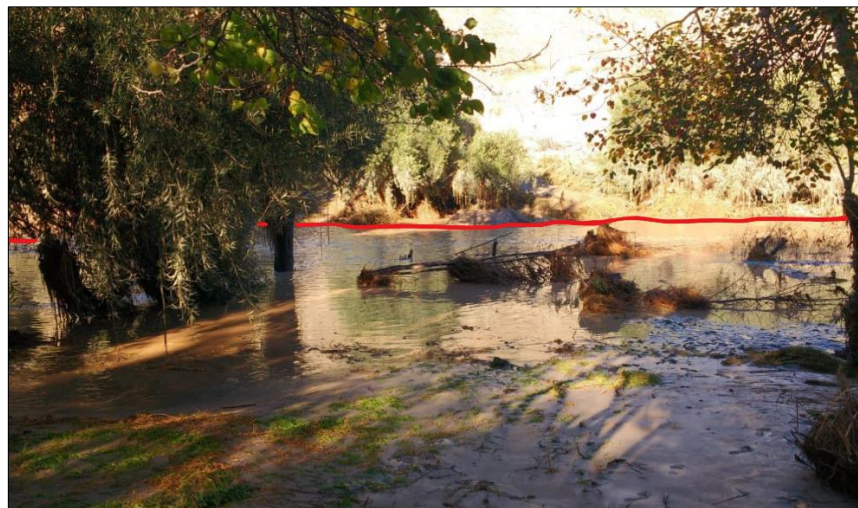
Las causas del daño a las viviendas fueron la activación de todas las quebradas principales (capítulo IV, sección 4.1.3). Esto fue evidenciado a través de registro fotográfico proporcionados por los habitantes de las localidades de Totoral y Perales, como se observa en la figura 4.26 y el anexo 15.

Figura 4.26. Fotografía de la quebrada Totoral en el aluvión de 2017. La línea roja muestra el límite del agua. Fuente: Modificada de Cristián Vitali.

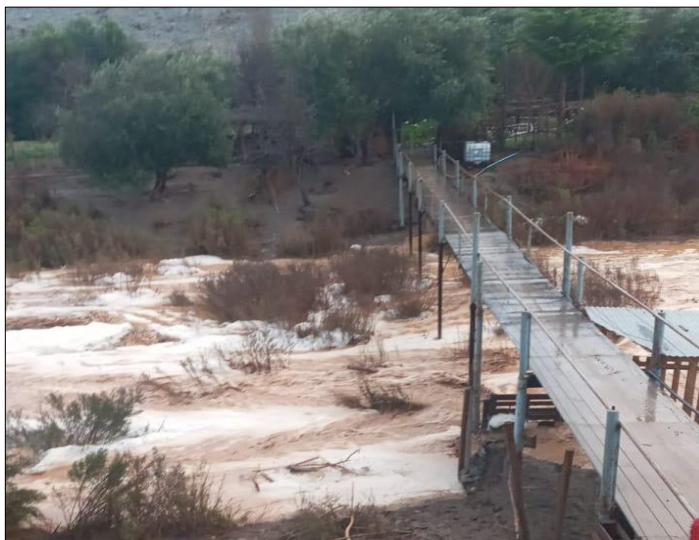
Como se observa en la figura 39, las causas del daño a las viviendas fueron la activación de todas las quebradas principales (figura 4.31) y quebradas menores como la conocida por los vecinos “quebrada el Panteón”, ubicada al oeste del cementerio de Ttotal. Los registros fotográficos del aluvión se pueden visualizar en el anexo 16.

Figura 4.31. Fotografía de la quebrada Ttotal en el aluvión de 2022. Fuente: Sara Vallejo.

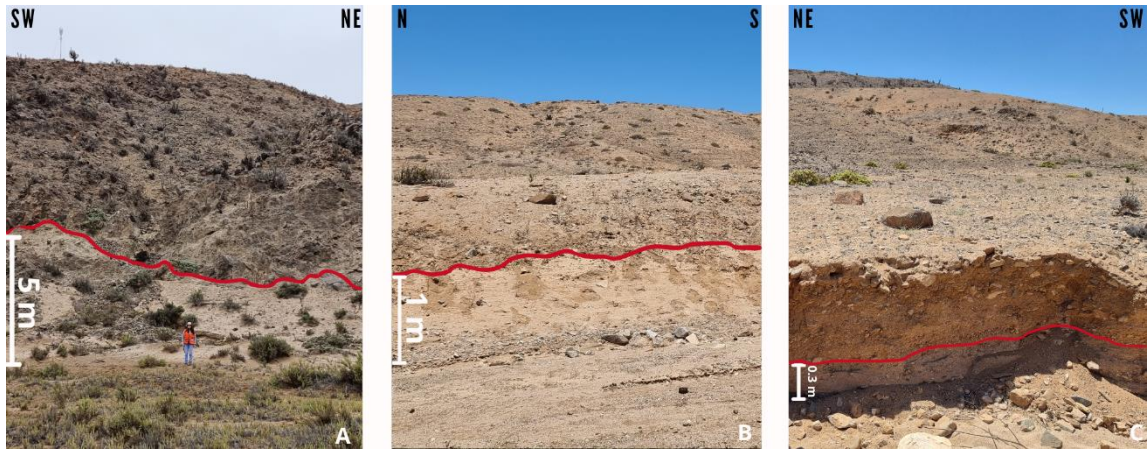
Figura 4.33. Con línea roja se observa el límite del agua en: A) la quebrada Totoral, B) quebrada La Laguna y C) quebrada El Carbón. Elaboración propia.

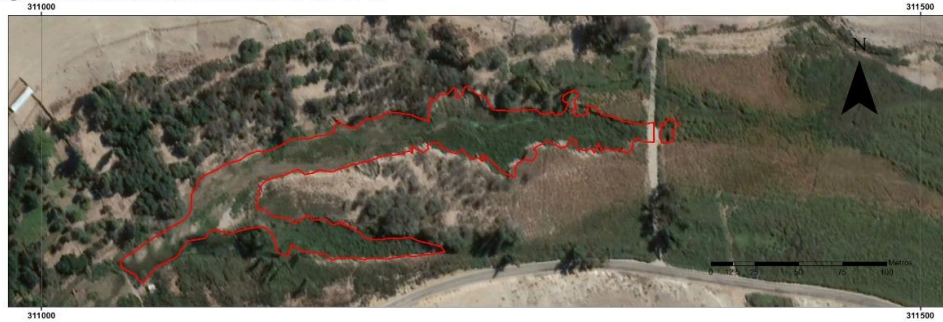
Imagen obtenida del día 7 de octubre del 2016 1:1.000

Imagen obtenida del día 28 de marzo del 2019 1:1.000

Figura 4.34. Cambio en la geomorfología de la quebrada Totoral posterior al aluvión de 2017. Elaboración propia

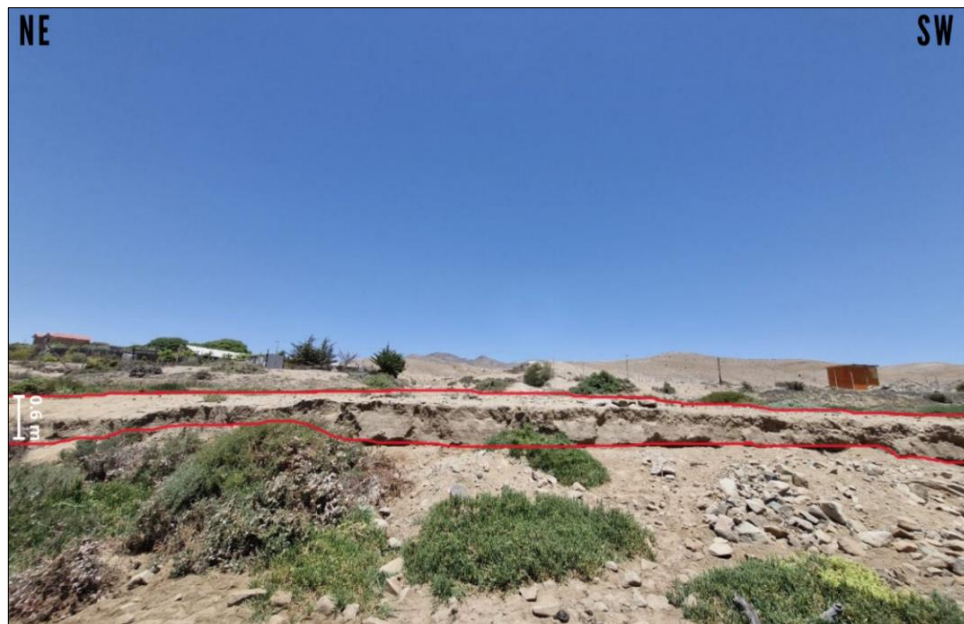
Figura 4.35. Registro del aluvión de 2022 en la unión de la quebrada Totoral y la Laguna. Elaboración propia.

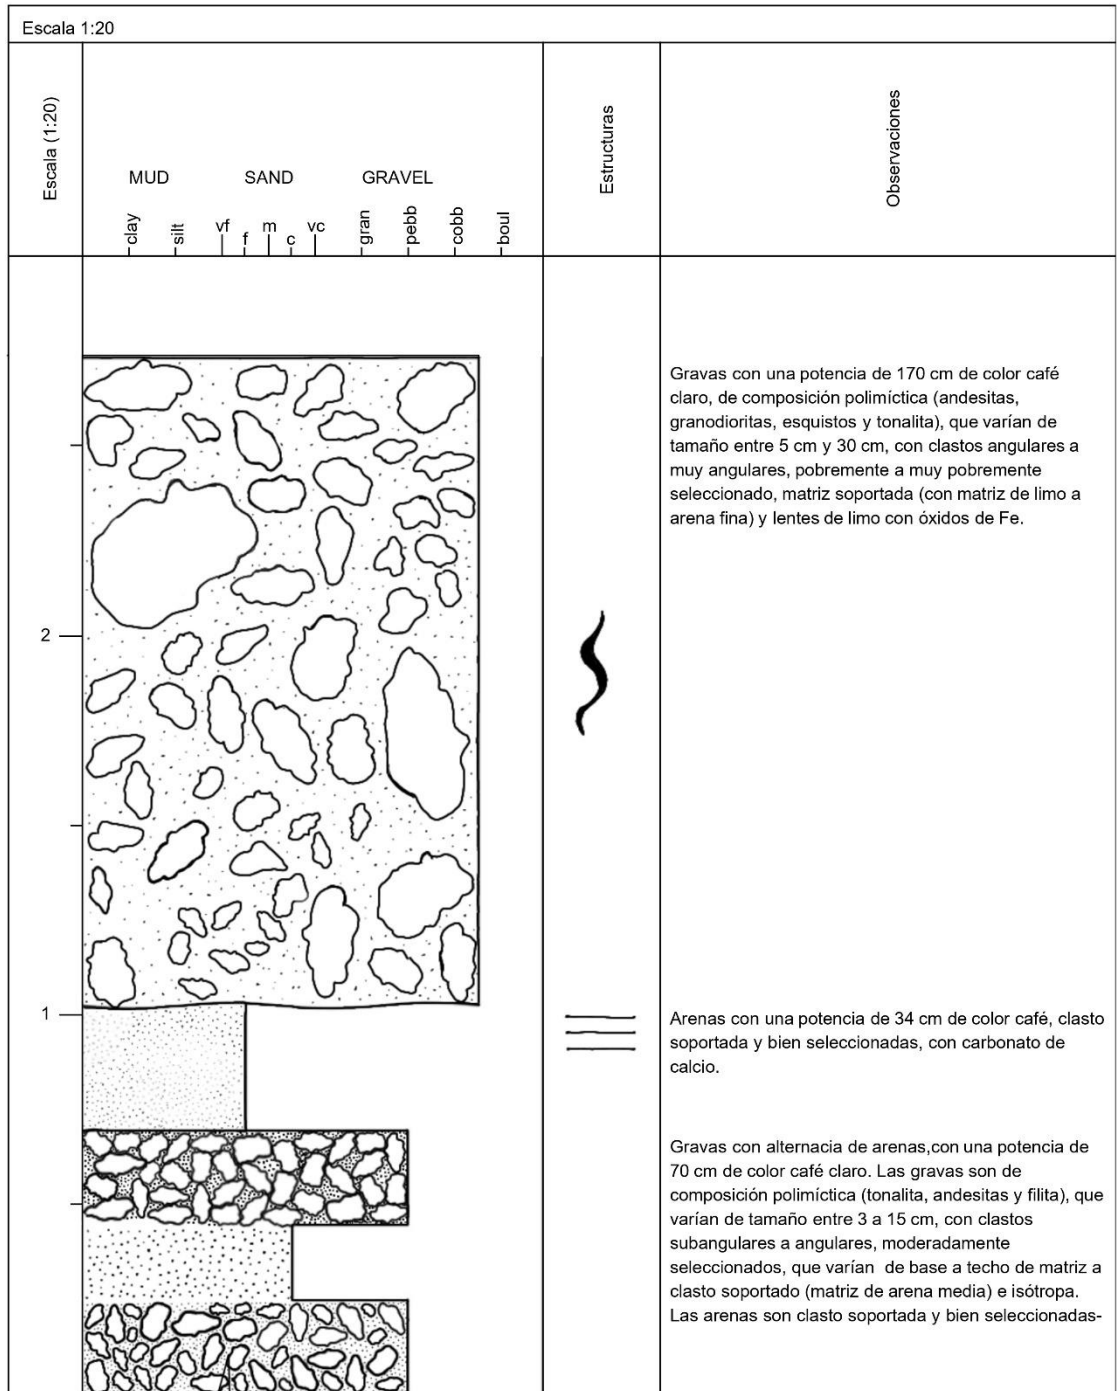
Anexo 7.5. Columna estratigráfica del depósito aluvial antiguo, escala 1:20. Elaboración propia con el software SedLog 3.1. Coordenadas N 6.913.576 m y E 306.087 m

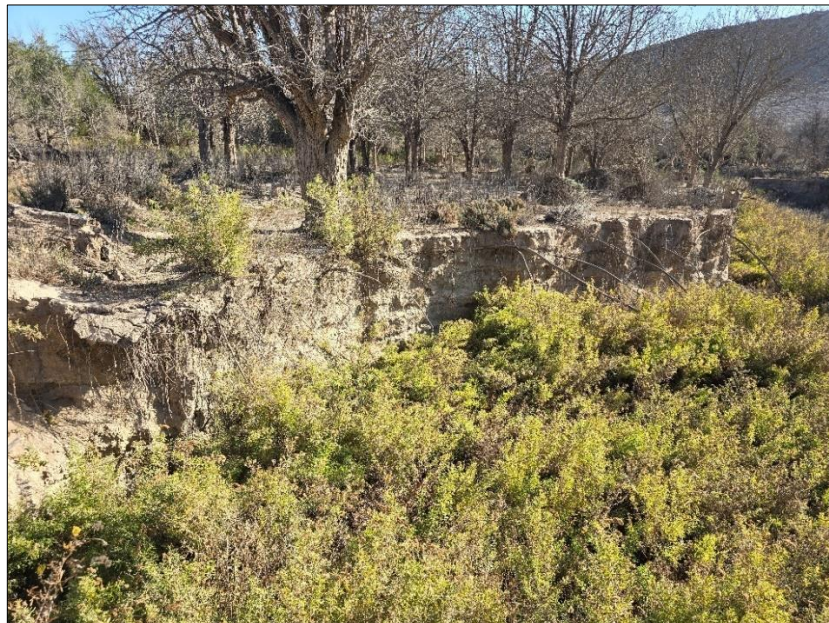
Anexo 17. 2. Fotografía del cambio geomorfológico (terrazas) en la quebrada Totoral posterior al aluvión de 2017. Coordenadas N 6.913.331 y E 311.344, vista NW-SE. Fuente: propia
