UNIVERSIDAD
DE ATACAMA

PROPUESTA PLAN DE MEJORA DE UNA CORREA TRANSPORTADORA
CV-004 EN MINERA SPENCE, REGIÓN DE ANTOFAGASTA, CHILE

Trabajo de titulación presentado en conformidad a los requisitos para obtener el título
de Ing. en Mantenimiento Industrial

Copiapó, Chile 2023

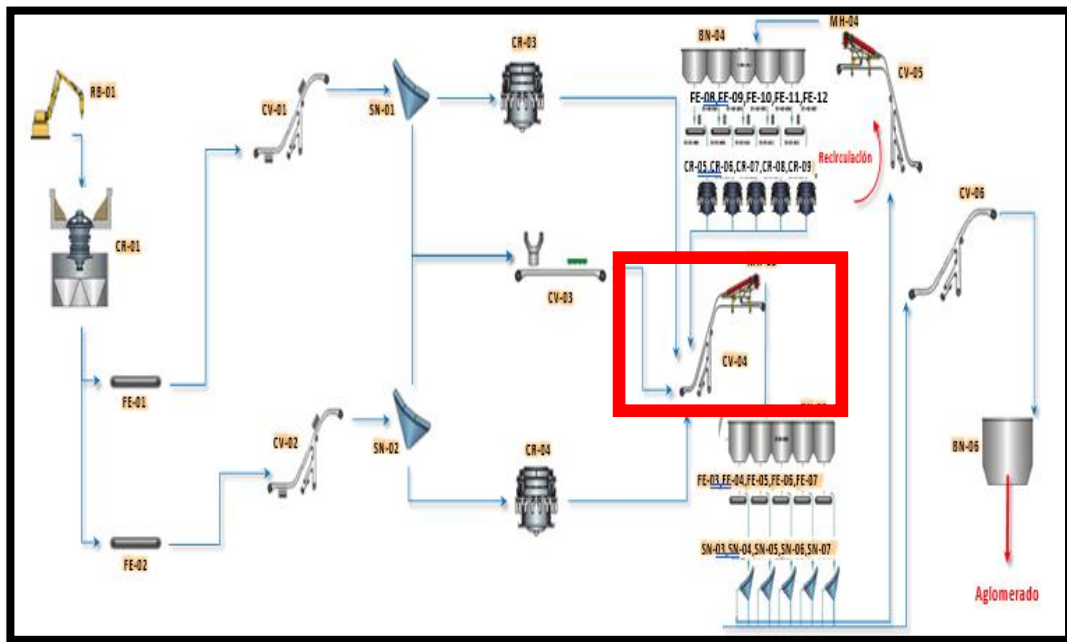
Ilustración 1: Diagrama de Flujo de Chancado

En la Ilustración 1: Diagrama de flujo chancado, se observa el proceso que se ejecuta en el área seca de Minera Spence. Enmarcado en cuadro rojo se ubica la correa transportadora CV-004, la cual tiene una capacidad de diseño de 6.919 ton/hrs; 3.000 ton/hrs más de capacidad que todas las correas trasportadoras presentes en el circuito del área. La detención de la CV-004, genera la interrupción de la continuidad operacional en la planta de procesamiento de minerales.

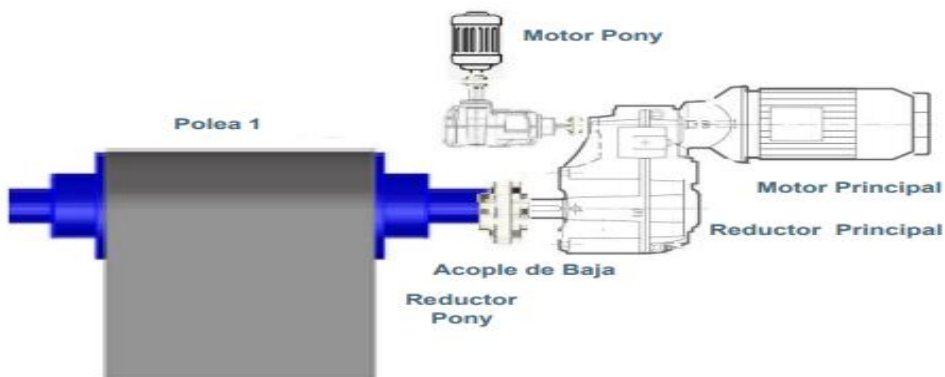
Ilustración 16: Esquema Sistema Motriz

El sistema motriz de la correa 35-CV-004, cuenta con un motor-reductor de partida lenta "Motor Pony", el cual debe realizar el vaciado de la correa previo a la puesta en servicio del motor principal de la correa. Esto debido a la elevación del transportador y material transportado en el mismo (6.919 Ton/hrs). El tiempo estimado de operación del motor "pony" es de 10 minutos; transcurrido ese tiempo se da partida al motor principal.
