**DESARROLLO DE UN PLAN DE MANTENIMIENTO PREDICTIVO EN EL
SISTEMA DE CORREAS TRANSPORTADORAS MODELO CT-10 DEL
PUERTO PUNTA TOTORALILLO EN LA COMPAÑÍA MINERA DEL
PACÍFICO S.A (CMP)**

Proyecto de titulación presentado en conformidad a los requisitos para obtener el título de
Ingeniero de Ejecución en Mantenimiento Industrial

Copiapó, Chile 2020

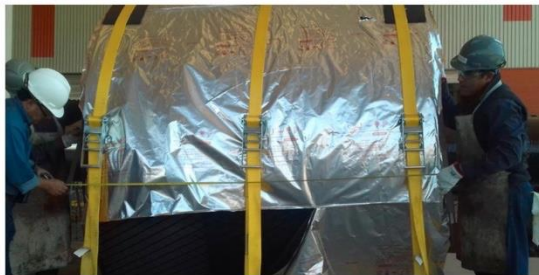
Una vez realizadas estas mediciones, se procede a desmontar las cajas de los descansos para poder instalarlos en el eje de la polea, luego se va a comparar de acuerdo al plano las mediciones con las dimensiones de la polea para efectos de seguridad.

Imagen 3 Medición de largo del manto.

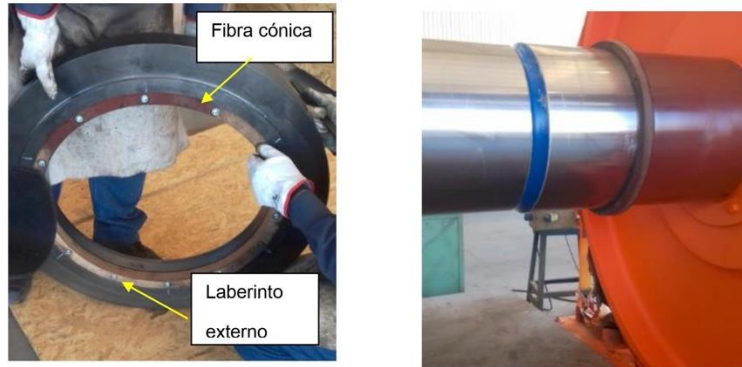
Imagen 4 Presentación de Fibra cónica y laberinto, posicionamiento fibra cónica

Desarmados los soportes APB 1003, se procede a instalar la fibra cónica (Durocotón), laberinto externo, laberinto interno, sello de goma, para la zona fija de la polea, como se ve en la siguiente secuencia.

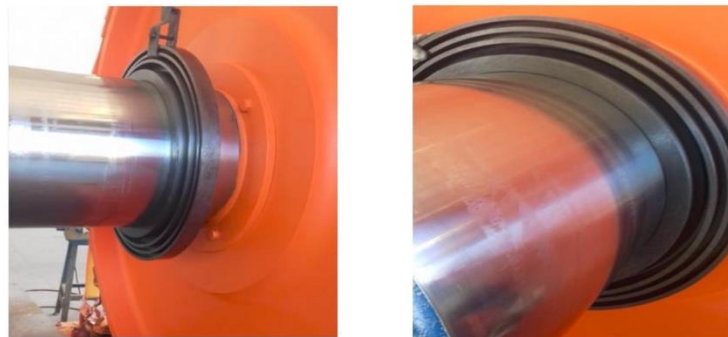
Imagen 5 Posicionamiento y montaje del laberinto.

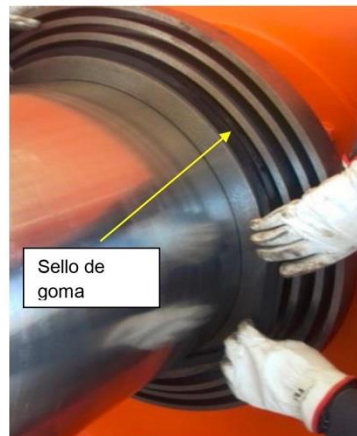
Imagen 6 Posicionamiento sello de goma en anillo interior del laberinto.

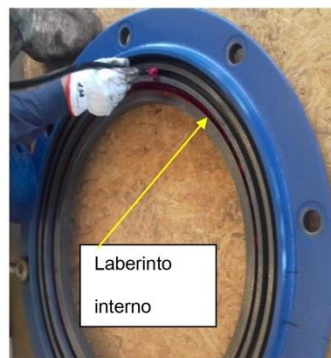
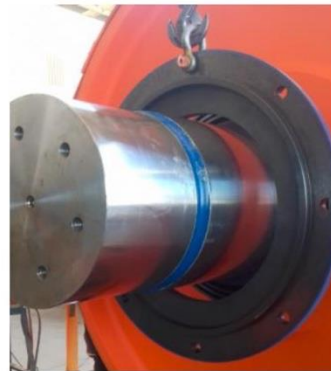
Imagen 7 Laberinto interno engrasada y posterior montaje sobre la zona fija de la polea.

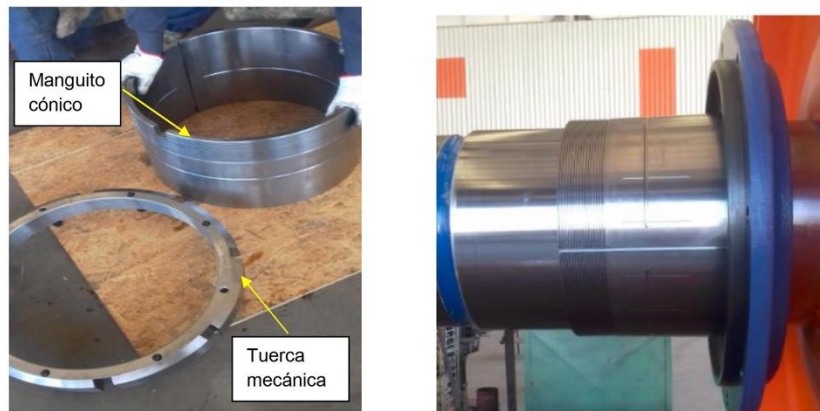
Imagen 8 Posicionamiento de manguito cónico en eje en la zona fija de la polea.

Posteriormente, se procede a instalar el manguito cónico y luego el rodamiento. Primero se desmonta la tuerca mecánica para montar sobre el eje en la zona fija y en la móvil de la polea.

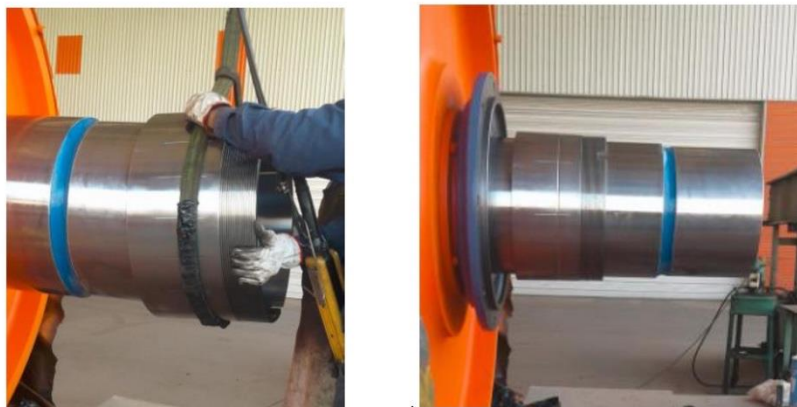
Imagen 9 Posicionamiento de manguito cónico en eje en la zona móvil de la polea.

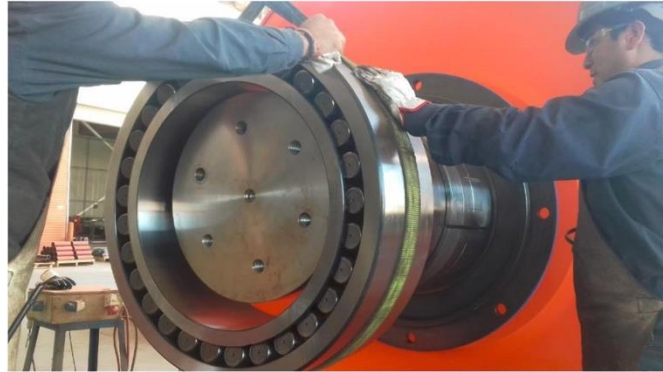
Imagen 10 Posicionamiento del rodamiento de la zona fija

Una vez montado el manguito sobre el eje, se posiciona el rodamiento de la zona fija de acuerdo a la siguiente secuencia de imágenes.

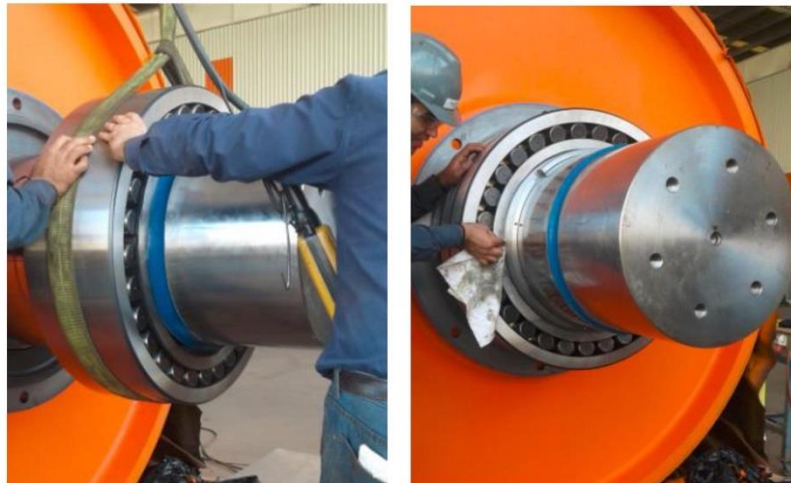
Imagen 11 Posicionamiento del rodamiento de la zona móvil.

De manera análoga se monta el rodamiento en la zona móvil de la siguiente manera

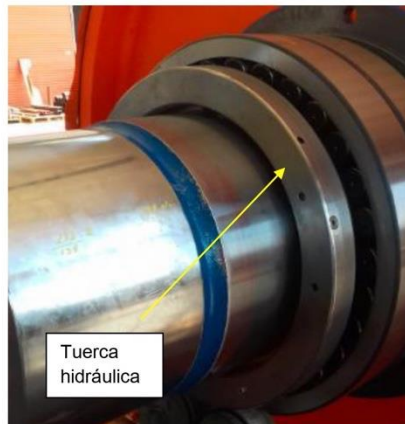
Imagen 12 Posicionamiento de tuerca hidráulica sobre el manguito de la zona fija.

Entonces primero se debe montar la tuerca hidráulica que permitirá hacer el ajuste, primero se realizará el ajuste sobre el rodamiento de la zona fija como se ve a continuación.

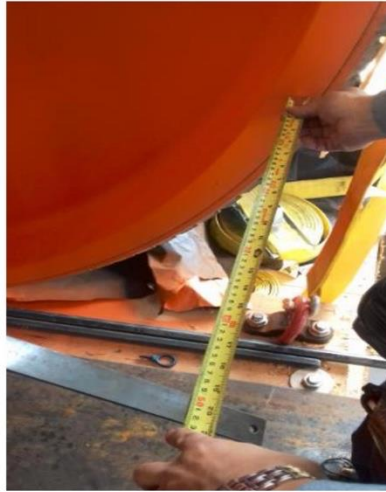
Se determina la distancia desde el manto hacia el centro del rodamiento en la zona fija, de manera de tener una referencia previa al ajuste, comprobando las distancias de acuerdo al plano. Esta medida se determina midiendo desde el manto hasta el final del rodamiento cuyo valor es 486 mm, conociendo las dimensiones del rodamiento, se obtiene la distancia que es igual a 360 mm).

Imagen 13 Medición desde el manto hasta el final de la polea en la zona fija.

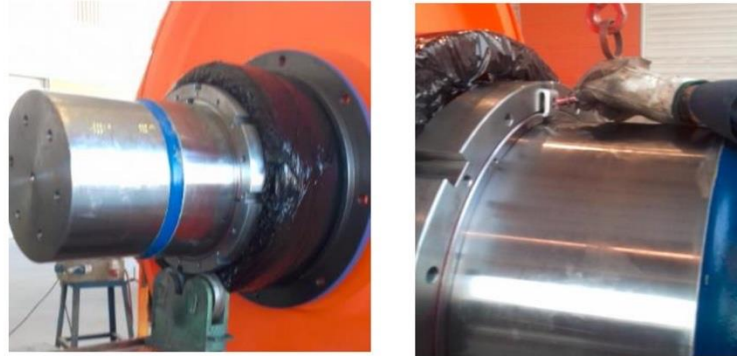
Imagen 17 Tuerca mecánica montada el manguito para apretar al rodamiento y sujeción de traba.

Una vez realizadas las mediciones, se montan las tuercas mecánicas y se sujetan con trabas.

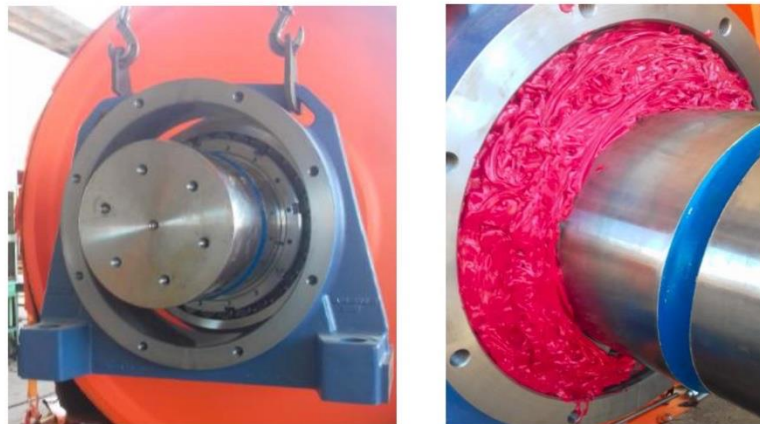
Imagen 18 Posicionamiento de los soportes y engrasado final.

Luego se montan los soportes APB 1003 en cada una de las posiciones solicitadas con engrasado final al interior de los descansos.

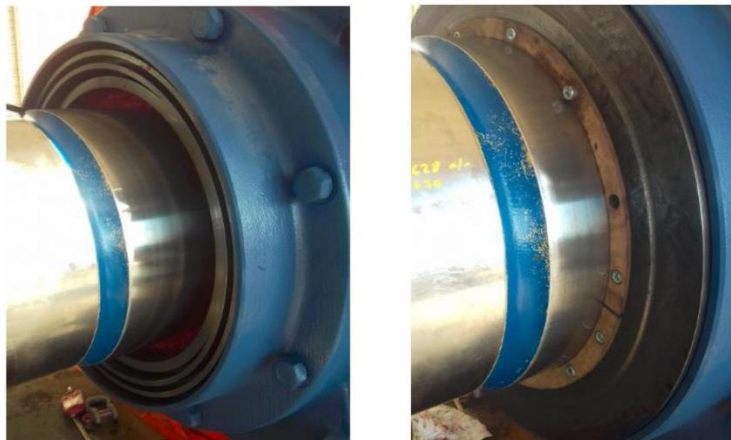
Imagen 19 Posicionamiento de los laberintos internos, externos y el sello de fibra cónica.

Luego se montan los laberintos internos, sello de goma, laberinto externo y fibra cónica en ese orden.

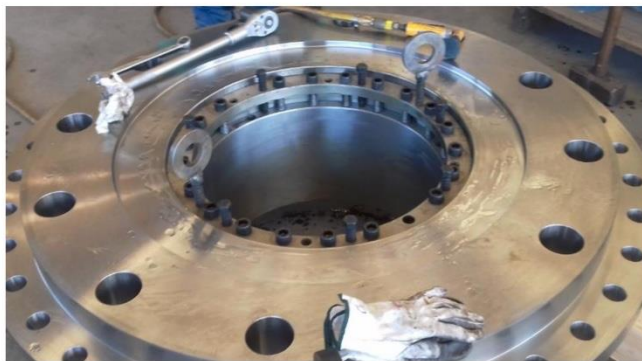
Imagen 21 Montaje entre manguito y machón.

El montaje parte por montar el manguito sobre el machón para poder acoplarlos al eje en conjunto como se muestra a continuación.

Este conjunto se monta sobre el eje y son torquados los 20 pernos M20 x 12.9 con un torque de 690 Nm.

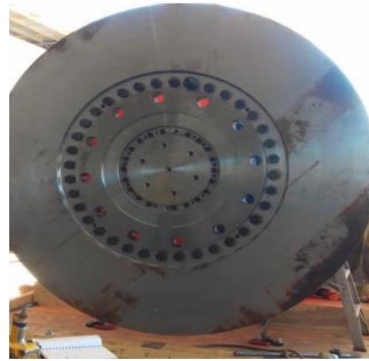
Imagen 23 Montaje de disco de freno.

El disco de freno se monta sobre el machón fijando los 38 pernos M38 sin torquear de acuerdo a lo solicitado por MLP.

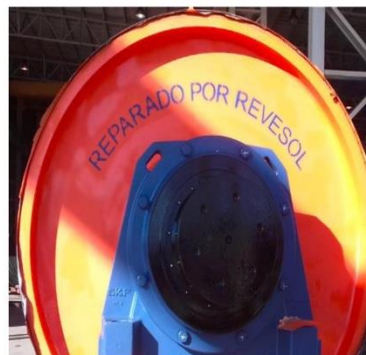
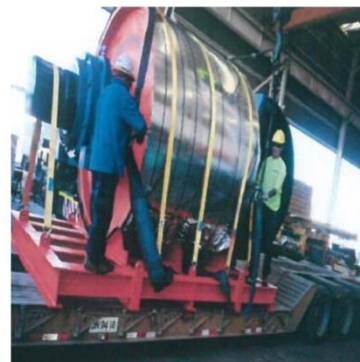
- La tapa es pintada naranja con pintura RAL 2004
- Disco de freno y eje fue protegido con pasta Dino Flex líquido.
- El manto engomado fue protegido con planchas de acero galvanizado
- Manto es sujeto por atril nuevo, amarrado por 5 eslingas con trinquete.
- Se despachan 12 pines para disco de freno.

Imagen 24 Estado de despacho de polea2 CV 007
