UNIVERSIDAD
DE ATACAMA

FACULTAD DE INGENIERÍA
DEPARTAMENTO DE GEOLOGÍA

**ANÁLISIS Y GESTIÓN DEL RIESGO SÍSMICO EN EDIFICACIONES Y SERVICIOS
ESENCIALES EN LA ZONA URBANA DE LA CIUDAD DE COPIAPÓ, REGIÓN DE
ATACAMA, CHILE**

Copiapó, Chile 2022

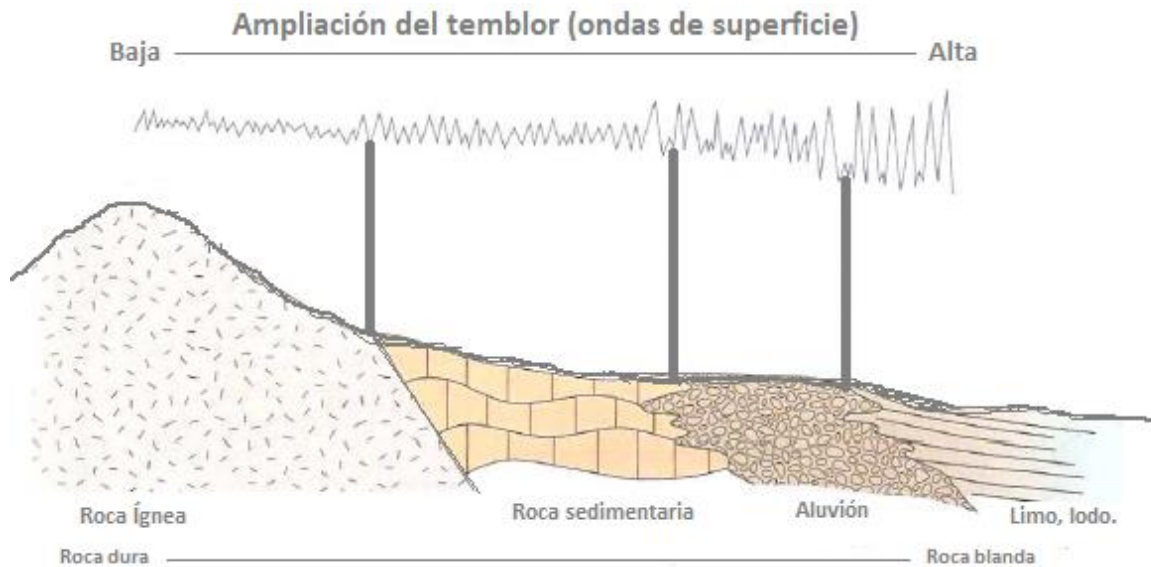
Figura 2.3: Amplificación de la vibración en un sismo de gran magnitud (modificado de Keller y Blodgett, 2004).

El método Nakamura (2000) permite conocer las características de amplificación del suelo en función de la frecuencia usando sólo mediciones de ruido sísmico. Cuando la amplificación corresponde a la producida por la geología local, esta se denomina amplificación por efecto de sitio (ver figura 2.3) y las frecuencias a las cuales esta amplificación existe se denominan frecuencias naturales. La menor frecuencia a la cual se presenta un peak de amplificación es conocida como frecuencia fundamental (Ulloa, 2018).

Cuando una onda pasa a través de una interfase con un contraste de impedancia alto (IC) desde una capa a otra de menor rigidez y compactación, la componente de la onda sísmica asociada a la frecuencia fundamental de la capa más superficial es amplificada en gran manera, produciéndose el efecto de resonancia (Ulloa, 2018). Esto se desarrolla debido a la propagación de una onda elástica a través de un material, el flujo de energía transmitido se mantiene constante y al decrecer la velocidad de propagación de la onda producto de la menor rigidez y compactación de la nueva capa de suelo, la velocidad de partícula de dicha onda debe aumentar (Bommer et al., 1998).

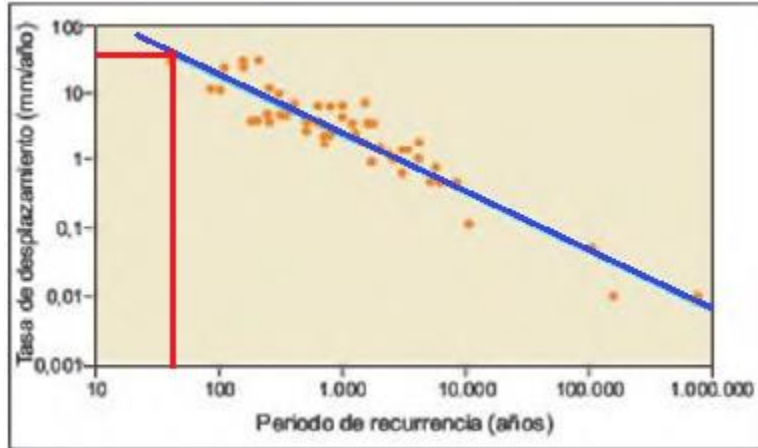
Figura 2.7: Periodo de retorno en años de terremotos para la ciudad de Copiapó expresada en la línea roja (modificado de González de Vallejo et al., 2002).

Considerando que hay estudios que reflejan el alto acoplamiento en el margen convergente en la zona de la región de Atacama, es imprescindible tener en cuenta el periodo de recurrencia de terremotos que ella posee. En base a su tasa de desplazamiento (66 mm/año), la ciudad de Copiapó posee un rango de retorno de 60-70 años de eventos telúricos de importancia (ver figura 2.7). Ante estos escenarios detallados, la ciudad se encuentra en un inminente suceso sísmico de grandes dimensiones, por lo que desarrollar un análisis de riesgo sísmico se vuelve urgente y valioso, para determinar de manera preliminar los planes de acción frente a un escenario telúrico desfavorable.

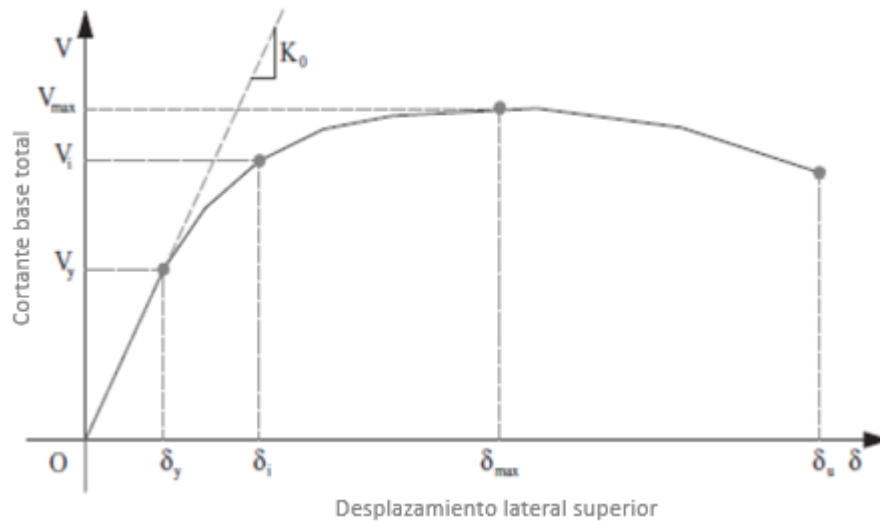
Figura 2.9: Definición de resistencia o capacidad estructural (modificado de Elnashai y Di Sarno, 2008).

Es la capacidad de un elemento o un sistema estructural de resistir cargas que depende del uso de la estructura. La resistencia es usualmente definida en función del tipo de acción. Las resistencia axial, momento y cortante son empleadas para cuantificar la capacidad de una estructura y sus elementos en ingeniería sísmica. En la curva de capacidad que se muestra en la figura 2.9, la capacidad cortante V de la estructura es definida tanto por (V_y), que es aquel cortante resistente que define el límite elástico, como por la máxima resistencia cortante (V_{max}). De manera similar, se puede graficar la resistencia axial y la de

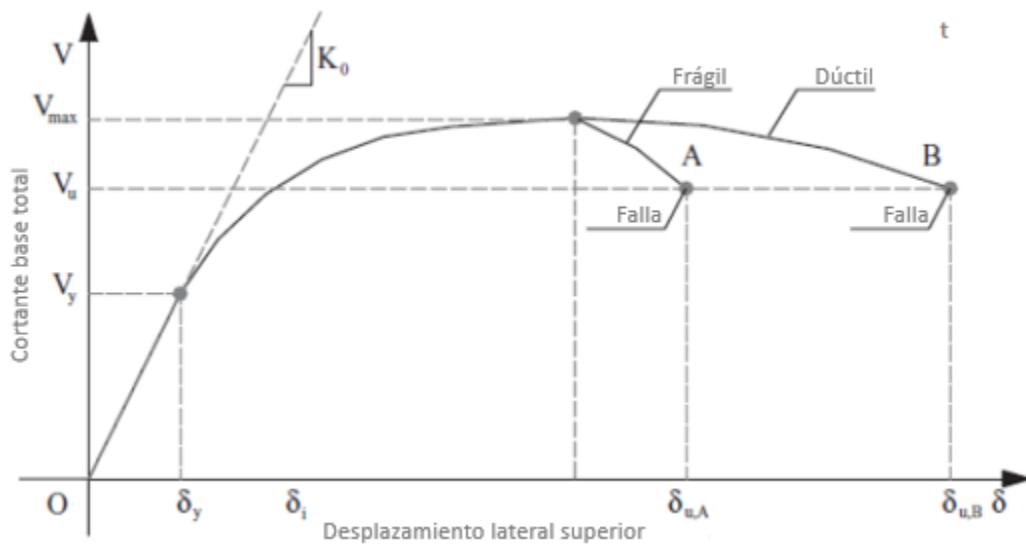
Figura 2.10: Definición de ductilidad estructural (modificado de Elnashai & Di Sarno, 2008).

Es la habilidad de un elemento o sistema estructural de deformarse más allá del límite elástico con aceptable reducción de la rigidez y resistencia. En la figura 2.10, se establece una comparación entre la respuesta estructural de una estructura dúctil y frágil. En la figura, la curva A (estructura frágil) y curva B (estructura dúctil), muestran la relación cortante-desplazamiento para sistemas estructurales con la misma rigidez y resistencia, pero con distinto postpeak de comportamiento inelástico. Estructuras frágiles fallan a pocas deformaciones inelásticas después de alcanzar su resistencia máxima, donde el colapso se vuelve repentino e impredecible. Opuestamente, las estructuras dúctiles son capaces de mantener mayor cantidad de deformación inelástica luego de haber alcanzado el peak más alto de resistencia cortante, manteniendo la rigidez y resistencia en rangos aceptables (Marte, 2014).

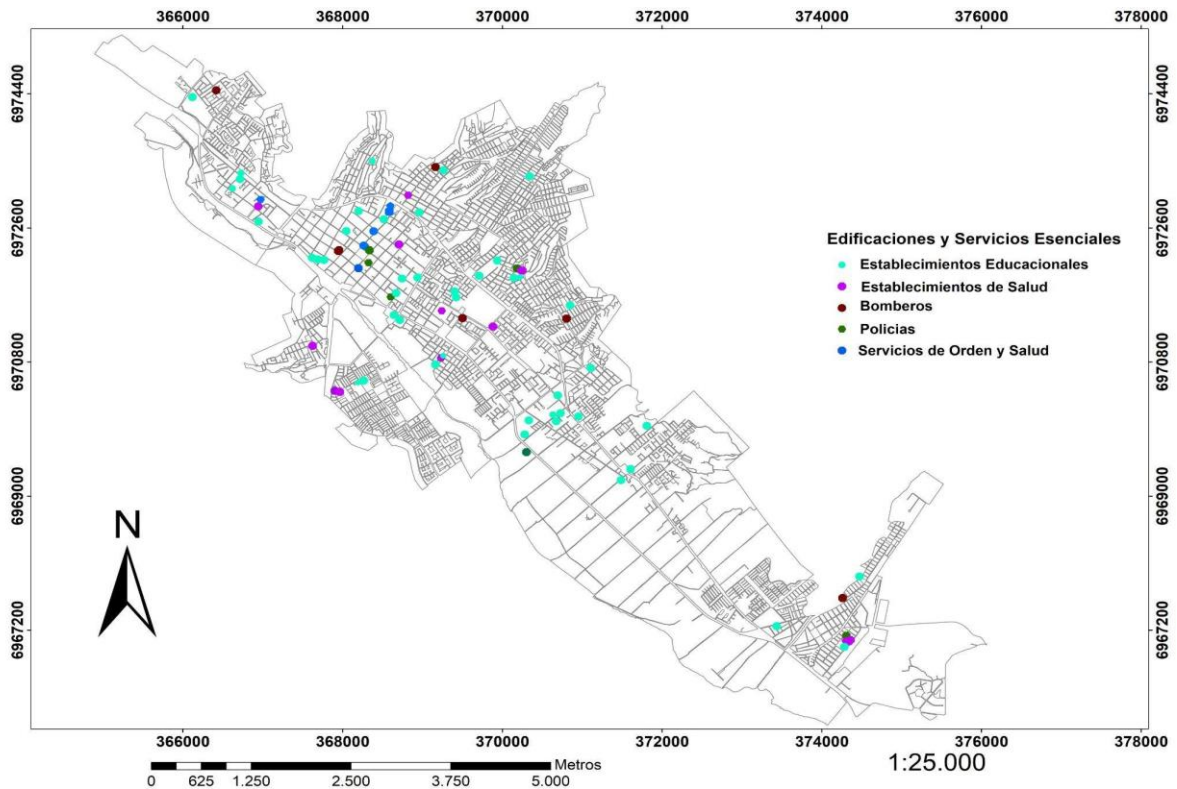
Figura 4.1: Edificaciones y servicios esenciales de la ciudad de Copiapó que se evaluaron en el estudio (elaboración propia).

- Identificación de los edificios esenciales en el programa Arcgis 10.4.1, de manera de poder organizar las rutas que se realizaron en terreno (ver figura 4.1).

Se evaluaron un total de 79 infraestructuras (ver figura 4.1) esenciales distribuidas en los sectores norte, centro y sur del área urbana de la ciudad de Copiapó. Se consideraron diversos aspectos (estructurales y afectación a personas), tanto por estudios internacionales como los definidos en este estudio, con el propósito de que el resultado final sea el más representativo posible.
